## **Kőzetvizsgálati jelentés**

**Azbeszttartalmú kőzetek megállapítására**

**Készítette: Lőránth Csanád MSc / Lőránth Kőbánya KFT**

**Megrendelő: Szombathely Város Önkormányzata**

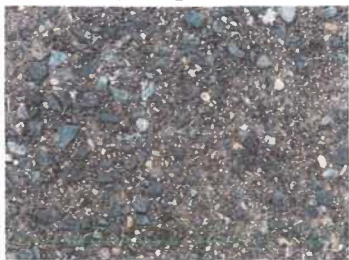
6. Söptei út (a Söptei út, a 87-es út és a vasútvonal által jelölt háromszög)

SZERPENTINIT

Származási hely: Pilgersdorf

- Sötétzöld serpentinít kb 0-16mm -es frakció!

Nullás frakció - Kiporzásveszély!

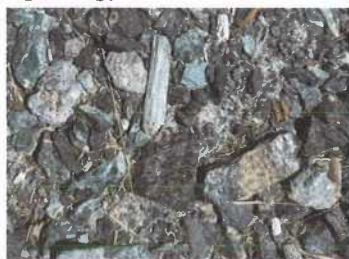
8. Rigóvölgyi út

SZERPENTINIT

Származási hely: Pilgersdorf

- Sötétzöld serpentinít kb 0-32mm -es frakció!

Nullás frakció - Kiporzásveszély!

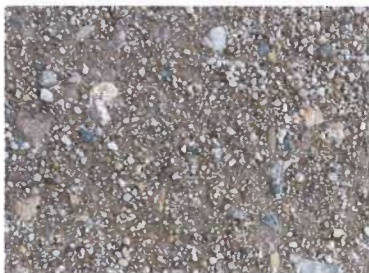
13. Gyöngyösparti sétány a Borostyánkő oldalában

FOLYAMI KAVICS

Származási hely: Feltehetőleg Szombathely

- 0-16 mm-es frakció, elenyésző mennyiségben  
szerpentin kavicsokat tartalmaz( néhány kavics / m2)

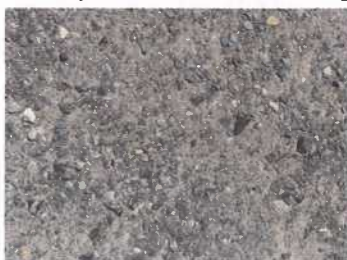
15. Károly Róbert 3. szám mögötti parkoló

SZERPENTINIT

Származási hely: Rumpersdorf

- Sötétzöld szerpentinit kb 0-16mm -es frakció!

Nullás frakció - Kiporzásveszély!

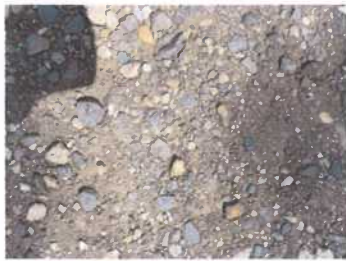
22. Szent Gellért u. 62. szám melletti ideiglenes parkoló

**FOLYAMI KAVICS /BAZALT**

Származási hely: Különböző helyekről

- Kb 0 - 32mm -es frakció

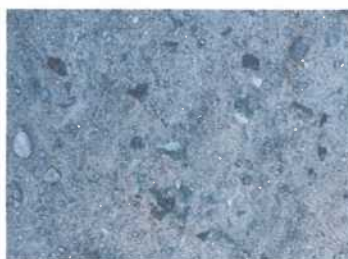
34. Rumi Külső út 42. szám melletti kavicsos út

SZERPENTINIT

Származási hely: Rumpersdorf

- Sötétzöld serpentinít kb 0-32 mm -es frakció!

Nullás frakció - Kiporzásveszély!

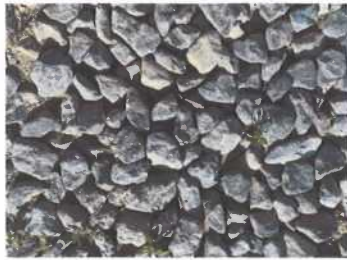
37. Pálos Károly utca

SZERPENTINIT

Származási hely: Pilgersdorf

- Sötétzöld szerpentinit, Kb 16 - 32mm -es frakció

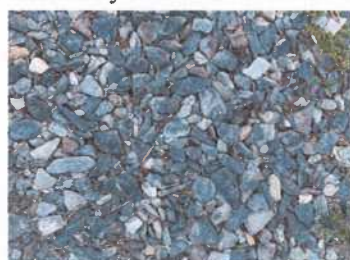
44. Pázmány Péter krt. 25. sz. melletti parkoló

SZERPENTINIT

Származási hely: Pilgersdorf

- Sötétzöld serpentinit, Kb 16 - 32mm -es frakció

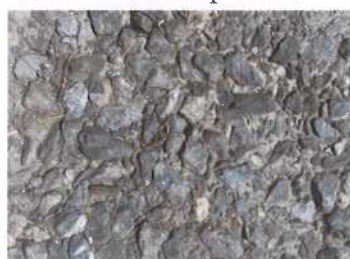
45. Jáki úti temetői parkoló

SZERPENTINIT

Származási hely: Különböző helyekről. A temető előtt serpentinit és zöldpala, a Hajnóczy utcában a temető mellett csak serpentinit

- Sötétzöld serpentinit, Főleg 0-16mm -es frakció

Nullás frakció - Kiporzásveszély!

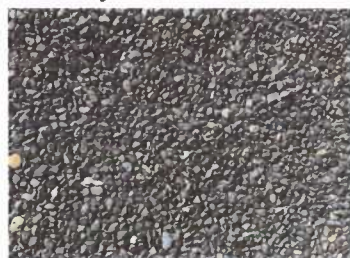
48. Thököly Imre utca - Városházi parkoló

SZERPENTINIT

Származási hely: Pilgersdorf

- Sötétzöld szerpentinit, 0-16mm -es frakció

Nullás frakció - Kiporzásveszély!

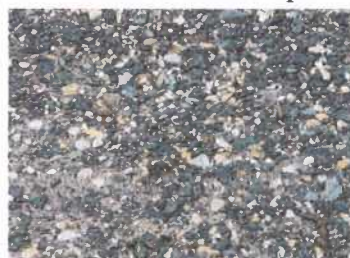
50. Jászai Mari utca 27. - parkoló

SZERPENTINIT

Származási hely: Rumpersdorf

- Üde, sötétzöld szerpentinit, 0-16mm -es frakció,  
folyamikavicccsal keverve

Nullás frakció - Kiporzásveszély!

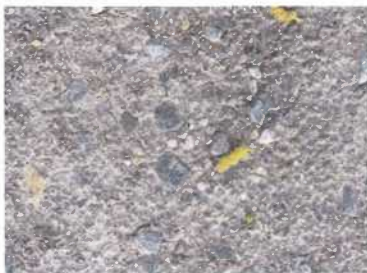
51. Szedreskert út

SZERPENTINIT/ ZÖLDPALA

Származási hely: Pilgersdorf /Rechnitz

- Szerpentinit és zöldpala keveredve kb 0-16mm -es frakció!

Nullás frakció - Kiporzásveszély!

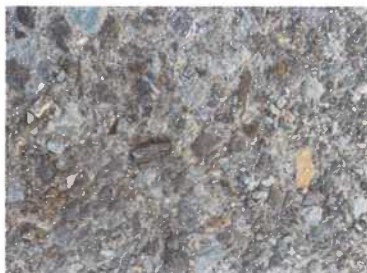
54. Nádasdy Ferenc u. - Máv kórház parkoló

SZERPENTINIT/ ZÖLDPALA

Származási hely: Pilgersdorf /Rechnitz

- Szerpentinit és zöldpala kb 0-32mm -es frakció! Jól lehatárolható területrészek

Nullás frakció - Kiporzásveszély!

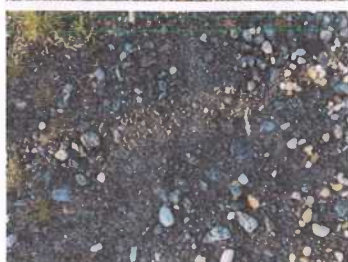
SZERPENTINIT

Származási hely: Pilgersdorf

- Sötétzöld szerpentinit, 0-16mm -es frakció

Nullás frakció - Kiporzásveszély!

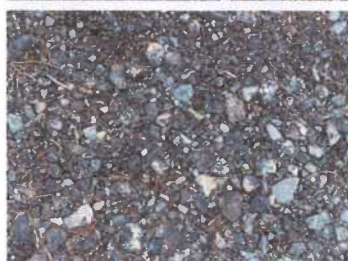
SZERPENTINIT

Származási hely: Pilgersdorf

- Sötétzöld szerpentinit világosabb azbeszteskavicsokkal,  
Kb. 0-16mm -es frakció

Nullás frakció - Kiporzásveszély!

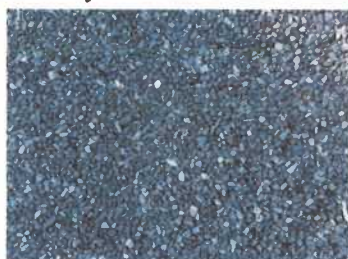
67. Herényi temető belső területe

SZERPENTINIT

Származási hely: Rumpersdorf

- Üde, sötétzöld szerpentinit 11-16mm -es frakció

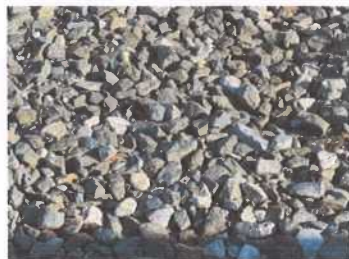
70. Arborétum -Sportparkoló (Rezgő)

ZÖLDPALA

Származási hely: Rechnitz

- tisztán rohonci kővel leterített terület(a parkoló egy jól lehatárolható része)

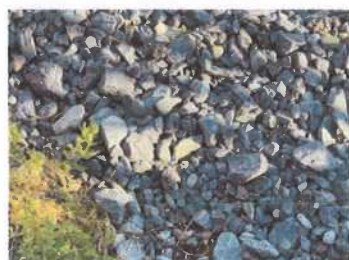
SZERPENTINIT

Származási hely: Pilgersdorf

- Üde, zöld serpentin kő kb 16-32 mm -es frakció
