# SZOMBATHELY

## ÖRÖKSÉGVÉDELMI HATÁSTANULMÁNY

### Értékleltár

2021-2022

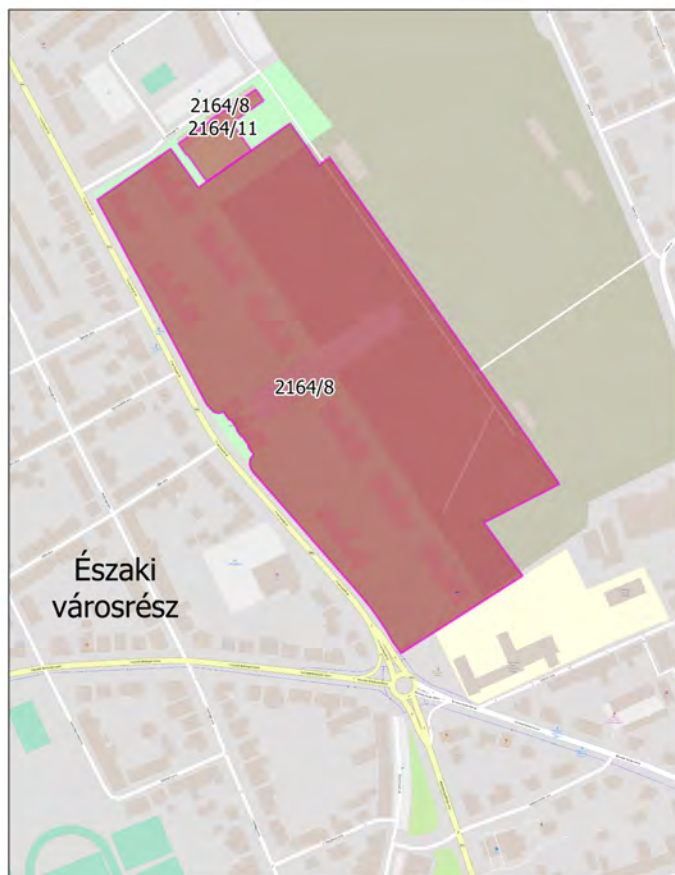
Cím: 11-es Huszár út 40.

**Megőrzendő, közterületről látható érték:** az épületegyüttes tömegformálása, a tetőformák, a beépítés módja, az egyes épületeinek homlokzatainak nyílásrendje, nyíláskeretezései. Védelemre javasolt az épületegyüttest körülvevő kerítés.

**Az érték állapota, javasolt beavatkozások:** A terület gondozása, karbantartása, valamint a együttes vagyonvédelme megoldandó. Az épületek állaga erősen leromlott, időnként szakértővel tisztázni kell (statikai) műszaki állapotát. Javasolt az épületek termikus burkának mielőbbi helyreállítása. A területre lehetőség szerint készüljön egységes rendezés és terv, a részekre bontása nem javasolt. A meglévő épületek homlokzatának és nyílászáróinak rekonstrukzív helyreállítása javasolt.

**Az érték megőrzése:** Az *egyes épületekről* részletes építéstörténeti tudományos dokumentáció és értékleltár készítése szükséges, amely alapján az épület valamennyi szerkezete és a belső térszervezését alkotó eleme is megvizsgálandó, védelmük javasolt.

Javasolt bármilyen építészeti beavatkozás tervét főépítészti tervtanács elé vinni.

**Az érték védelme:** az építéstörténeti tudományos dokumentáció alapján szükséges a javasolt restaurátorok és épületkutató, régész bevonása a tervezés folyamatába (felelős: építész generáltervező). Az épületkutatók szakági kutatási tervet készítenek (felelős: generáltervező) és szükséges szondázó és teljes felületű feltárásokat végeznek (felelős: generálkivitelező). A kivitelezés során a restauratori munkákat restaurátor végezze, régész és műemlékvédelmi felügyelet szükséges (felelős: generálkivitelező).

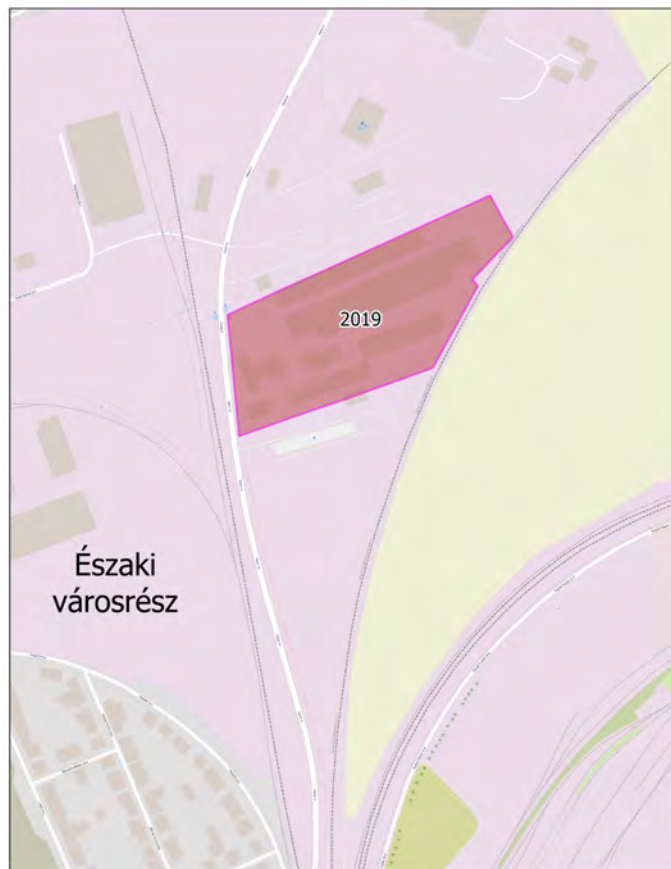
Cím: Söptei út 72.

**Megőrzendő, közterületről látható érték:** az az épületegyüttes tömegformálása, a tetőformák, a beépítés módja, az egyes épületeinek homlokzatainak nyílásrendje, nyíláskeretezései. Az egyes épületek egyedi vizsgálatát követően a történeti értékkel nem rendelkező hozzáépítések, elemekre a fenti javaslat nem vonatkozik.

**Az érték állapota, javasolt beavatkozások:** Az épületegyüttes számos olyan elemet tartalmaz, amely műemléki értékkel nem rendelkezik (hozzaépítések, toldások), és műszaki állapotuk romlott, minőségük megkérdőjelezhető. A terület gondozása, karbantartása, valamint a együttes vagyonvédelme megoldandó. Az épületek állaga erősen leromlott, időnként szakértővel tisztázni kell (statikai) műszaki állapotát. Javasolt a rossz állapotú hozzáépítések, toldások felülvizsgálata, az épületegyüttes gépészeti és elkeromos hálózatának felülvizsgálata és helyreállítása, az épületek közti területek (járófelületek, zöldfelületek) minőségi javítása. A területre lehetőség szerint készüljön egységes rendezés és terv, a részekre bontása nem javasolt. A meglévő, történeti értékekkel rendelkező épületek homlokzatának és nyílászáróinak rekonstrukatív helyreállítása javasolt.

**Az érték megőrzése:** Az *egyes épületekről* részletes építéstörténeti tudományos dokumentáció és értékleltár készítése szükséges, amely alapján az épület valamennyi szerkezete és a belső térszervezését alkotó eleme is megvizsgálandó, védelmük javasolt.

Javasolt bármilyen építészeti beavatkozás tervét főépítészti tervtanács elé vinni.

**Az érték védelme:** az építéstörténeti tudományos dokumentáció alapján szükséges a javasolt restaurátorok és épületkutató, régész bevonása a tervezés folyamatába (felelős: építész generáltervező). Az épületkutatók szakági kutatási tervet készítenek (felelős: generáltervező) és szükséges szondázó és teljes felületű feltárásokat végeznek (felelős: generálkivitelező). A kivitelezés során a restaurátori munkákat restaurátor végezze, régész és műemlékvédelmi felügyelet szükséges (felelős: generálkivitelező).

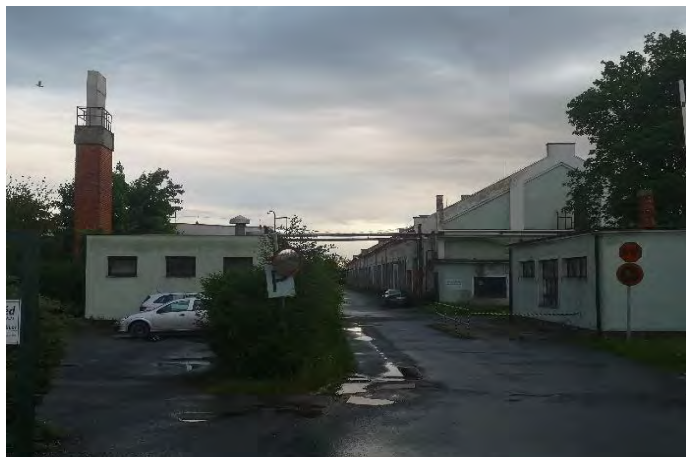
A szombathelyi laktanya-épületegyüttes elkészülése utáni jelentősebb, katonasághoz kötődő beruházás egy élelmezési raktár magántőkéből történő felépítése volt. A megnövekedett raktárigény kielégítése céljából 1906-ban a Szegedy-Ensch Károly vezette Mezőgazdasági Gyáriparszövetkezet felajánlotta, hogy kész felépíteni és bérbe adni az élelmezési raktárt, ugyanis a szövetkezetnek a Söptei úti árpakásagyárának elkészülésével maradt egy nagyobb, kihasználatlan telke, mely a lovassági laktanya és a vasút közelsége miatt éppen ideális helyszínnek bizonyult. A hadseregnek mind a helyszín, mind pedig a tervek elnyerték a tetszését, majd 1906 októberében a szövetkezet közgyűlése is jóváhagyta a vállalkozást. Azonban a raktárt végül nem a szövetkezet, hanem Feleki Ignác vállalkozó építette fel, a katonaság 1910-ben vehette át.

A három és egynegyed holdnyi területen összesen 8 épület volt található: egy egyemeletes főépület (irodák, lakóhelyek, a konyha és fürdőszoba), egy sütőde, egy emeletes ágy- és konzervraktár, egy háromemeletes liszt, zab- és rozsraktár, egy széna- és szalmaraktár, egy tűzoltószertár, egy bognárműhely őrszobával és hídmérleggel, valamint egy illemhely. Emellett a raktárhoz külön iparvágány épült, mely a telek mellett elhaladó pinkafői vasútról ágazott le.

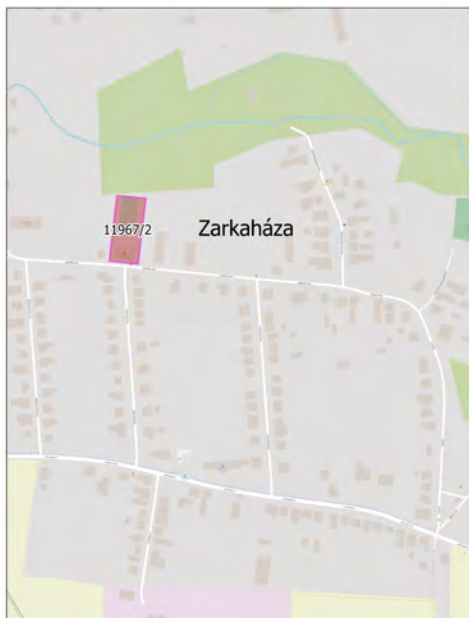
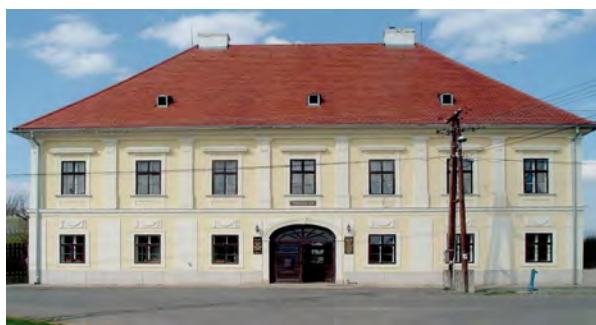
Cím: Szentkirály-Zarkaháza, Győzelem utca 1.

Az épület téglalap alaprajzú, kétszintes. Homlokzata héttengelyes (A-A-A-B-A-A-A), szimmetrikus kialakítású. Középső szimmetriatengelyében kosáriréses kapuzat nyílik. Az épület földszintjén egyenes szemöldökívű, álló téglány ablakok sorakoznak, felette füzér-relieffel. Az emeleti ablakok szintén egyenes szemöldökűek, az ablakkeretező lemez felett egyenes szemöldökpárkányzat, a könyöklőpárkányzat alatt pedig tükör található. A földszinti nyílásközökben fehér vakolt mező, az emeleti nyílásközökben pedig pilasztersor húzódik.

Az épületet vízszintesen szürke színre festett lábazat, hangsúlyos, fehér övpárkány és szintén hangsúlyos koronázópárkányzat tagolja. A homlokzaton lévő párkányok és pilasztereken kívül az épület halványsága színre festett, vakolt.

Cserépfedésű, kontyolt tetőszerkezetét cseréphéjalás fedi, két vaskos kéménnyel és három ablaknyílással.

**Az érték állapota, javasolt beavatkozások:** A terület történeti értékeket figyelembe vevő karbantartása, a történeti kert kezelése megoldandó. Az épületek állagának, (statikai) műszaki állapotának rendszeres felülvizsgálata és a szükséges karbantartások elvégzése szükséges. A területre lehetőség szerint készüljön egységes rendezés és terv, a részekre bontása nem javasolt.

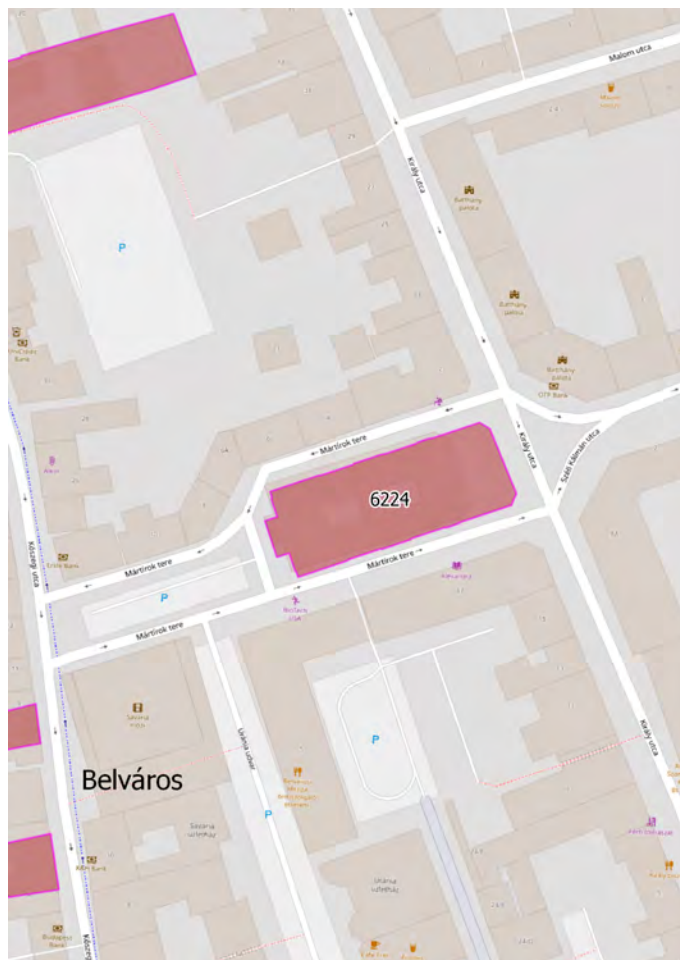
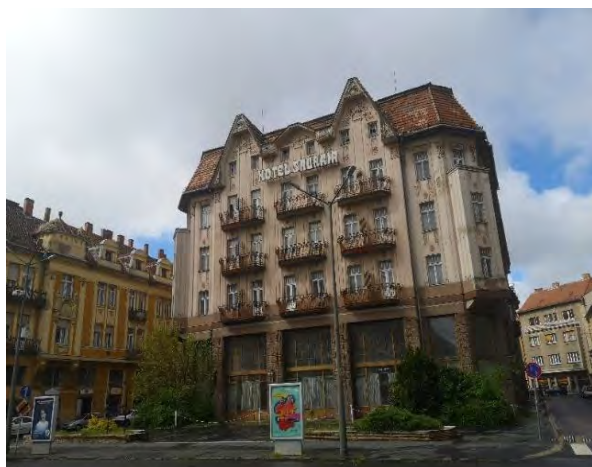
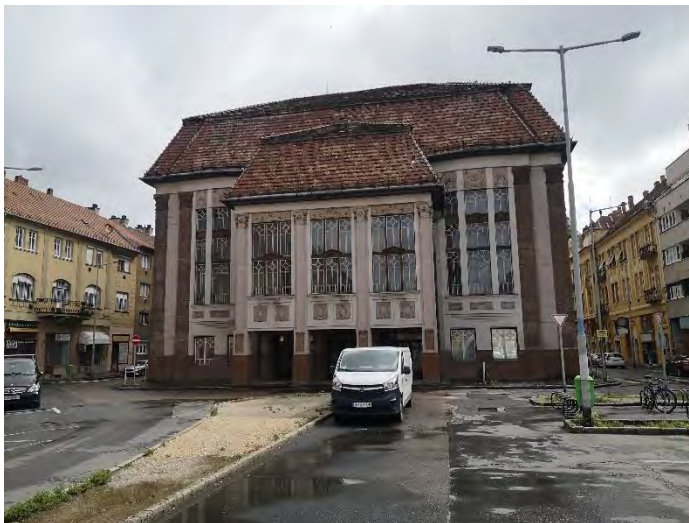
Cím: Mártírok tere 4.

1914-15 közt épült szecessziós szállodaépület, mely teljes mértékben körbejárható, önálló épülettömeget alkot a Király utca-Széll Kálmán utca találkozásánál. A Széll Kálmán utca tengelye felé tekint a szimmetrikus, A-B-B-C-C-B-B-A axiskiosztású, monumentális homlokzata, melynek földszinti részén nagyméretű üvegezett portálokkal, emeleti részein pedig három szinten és a tetőtér szintjén álló téglány ablakokkal és erkélyekkel nyílik a két utca találkozásában kialakult városi teresedésre. A Mártírok tere felé nyíló több szintet átfogó pilaszterek tagolta hátsó homlokzatán nagyméretű ablaksávok találhatók, melyek szemöldöke felett, illetve könyöklőpárkánya alatt növényi ornamenssel díszített mezők láthatók. Ezen hátsó homlokzat is három nagyméretű portállal nyitott.

**Az érték állapota, javasolt beavatkozások:** Az épület jó állapotban van, azonban a történeti értékeket figyelembe vevő karbantartása megoldandó. Az épületek állagának, (statikai) műszaki állapotának rendszeres felülvizsgálata és a szükséges karbantartások elvégzése szükséges. Az épülettel kapcsolatos beavatkozások esetén a történeti belvárosra vonatkozó egységes rendezés, illetve a településképi arculati kézikönyv figyelembevétele javasolt.

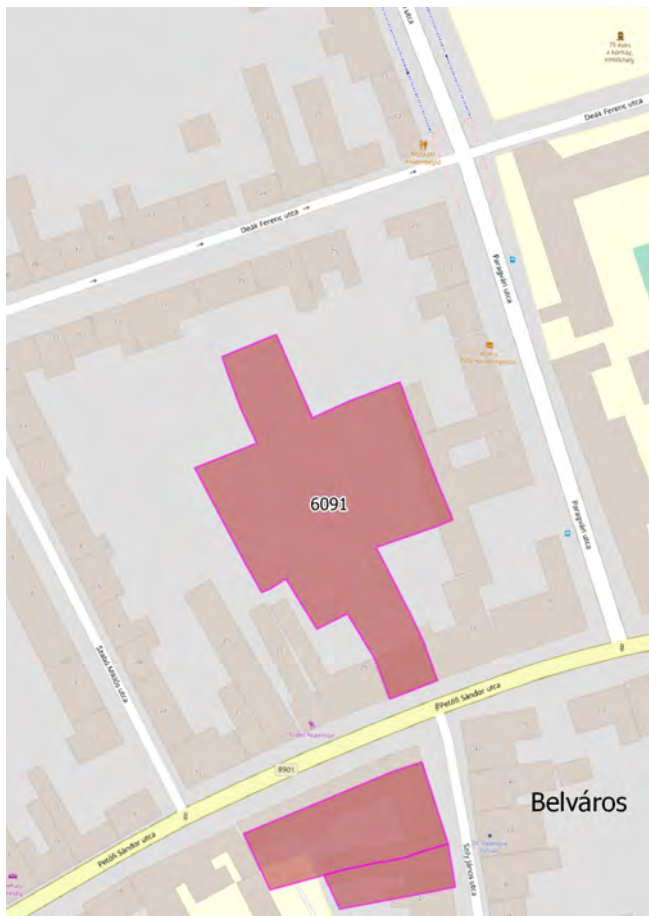
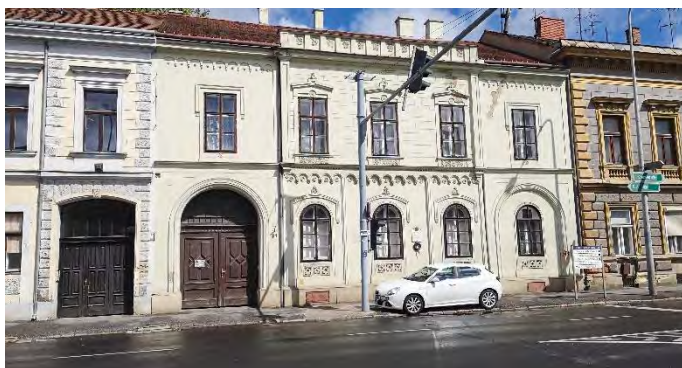
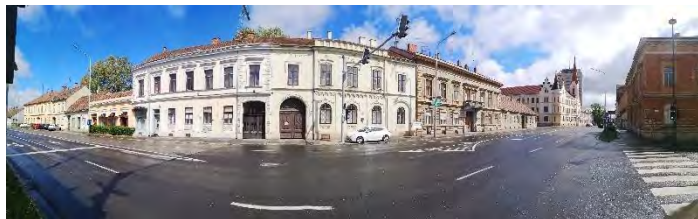
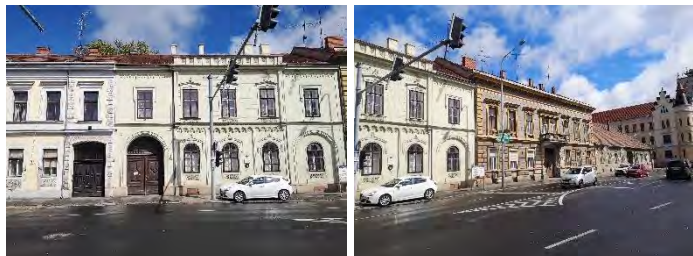
Cím: Petőfi Sándor utca 31.

A barokk előzményekkel rendelkező, majd mai formáját a 19. század első felében elnyerő, historizáló lakóház.

Az épület kétszintes, zárt sorú beépítésű. Szimmetrikus homlokzatán öt (A-B-B-B-A') nyílástengely található.

A két szélső nyílástengely földszinti részén félköríves kapuzat található – a bal oldali jelenleg is fa, gerébtokos szerkezetű, üvegezett felülvilágítóval rendelkező kapuzat, míg a jobb oldali kapuzat befalazott, félköríves ablak nyílik rajta. Az emeleti szakaszon álló téglány kapcsolt gerébtokos ablak felett szemöldökkeretezés figyelhető meg.

Az épület középső három nyílástengelye által meghatározott felület síkja enyhén előreugrik, a nyílásközüket lizéna tagolja. A földszinti nyílássor félköríves szemöldökű, az emeleti nyílássor álló téglány alakú, szegmensíves vakolatarchitektúrás nyíláskeretezéssel.

**Az érték állapota, javasolt beavatkozások:** Az épület jó állapotban van, azonban a történeti értékeket figyelembe vevő karbantartása megoldandó. Az épületek állagának, (statikai) műszaki állapotának rendszeres felülvizsgálata és a szükséges karbantartások elvégzése szükséges. Az épülettel kapcsolatos beavatkozások esetén a történeti belvárosra vonatkozó egységes rendezés, illetve a településképi arculati kézikönyv figyelembevétele javasolt.

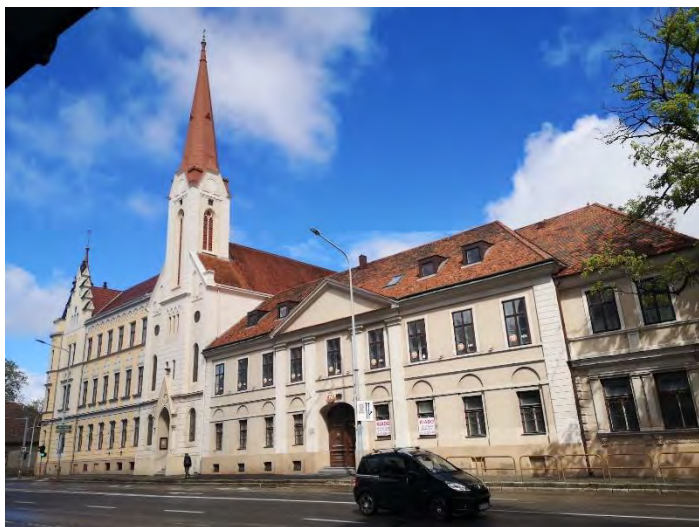
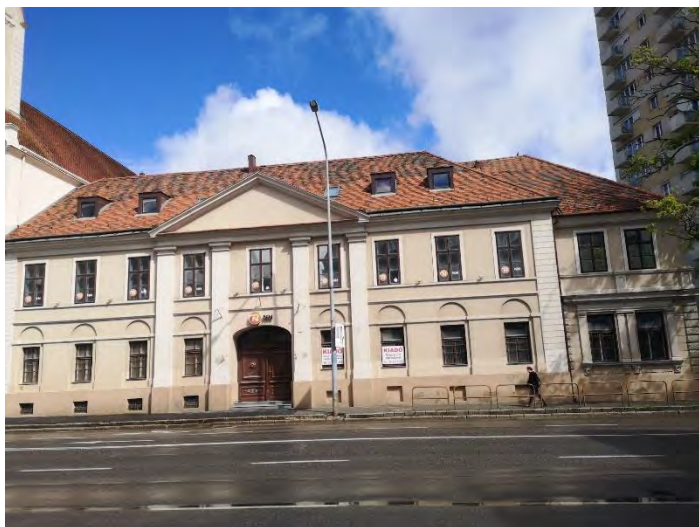
A 19. század első felében, 1840 körül, Vojta Donát tervei alapján épült kétszintes, historizáló (klasszicista) lakó, illetve egykoron zárdaépület.

Az épület kétszintes, zárt sorú beépítésű. Szimmetrikus homlokzatán kilenc (A-A-A-A'-B-A'-A-A-A) nyílástengely található.

Az épület középső szakaszán, három nyílástengely szélességben hangsúlyos, kétszintet átfogó, négy pilaszteren nyugvó tympanon alkotta sík portikusz látható. A portikusz középső tengelyében, a földszinten kosáriréses záradékos fa kapuzat található, ahová két lépcső vezet fel. A földszinti ablaknyílás egyenes záródású, álló téglány formájú, felette, egyenes övparkány felett félköríves szemöldök látható. A felső ablaknyílás-sor magas lábazat felett sorakozó, szintén álló téglány, mely felett a homlokzat teljes szélességében hangsúlyos lemez alkotta koronázóparkányzat feszül. A lábazatban szellőzőnyílások sorakoznak.

Az épület két szélső oldalán vízszintes kváderosztású lizéna keretezi az épületet.

A pilaszterek, lizénák és parkányok törtfehér színűek, az épület vakolt felülete pedig törtsárga festett, vakolt felületű.

Az út vonalával párhuzamos gerincű, kontyolt tető cseréphéjalással fedett, melyen négy tetőablak nyílik.

**Az érték állapota, javasolt beavatkozások:** Az épület jó állapotban van, azonban a történeti értékeket figyelembe vevő karbantartása megoldandó. Az épületek állagának, (statikai) műszaki állapotának rendszeres felülvizsgálata és a szükséges karbantartások elvégzése szükséges. Az épülettel kapcsolatos beavatkozások esetén a történeti belvárosra vonatkozó egységes rendezés, illetve a településképi arculati kézikönyv figyelembevétele javasolt.

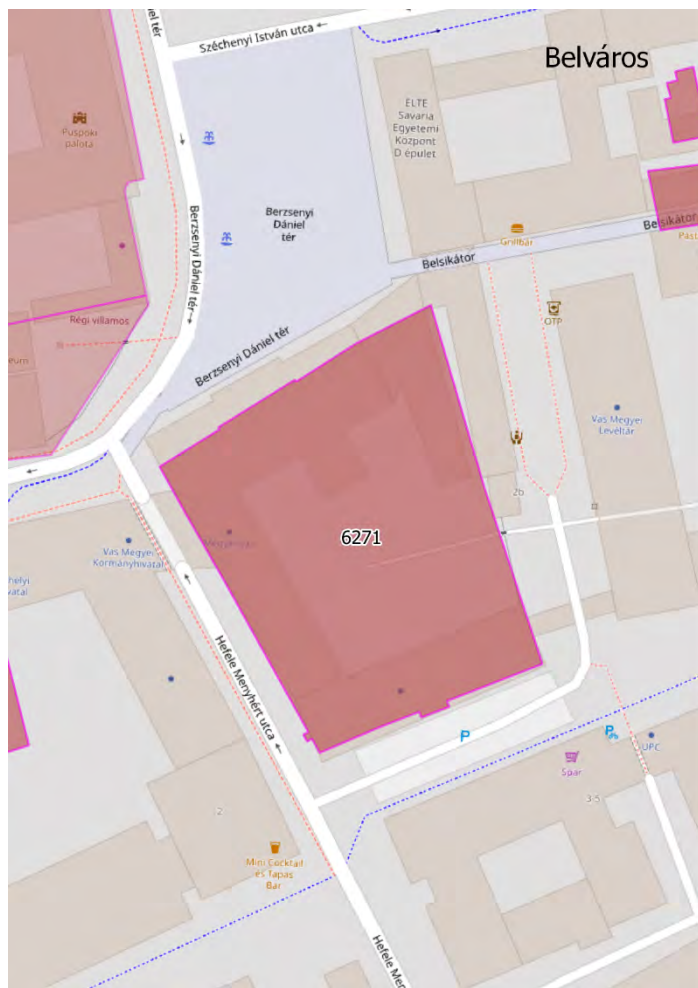
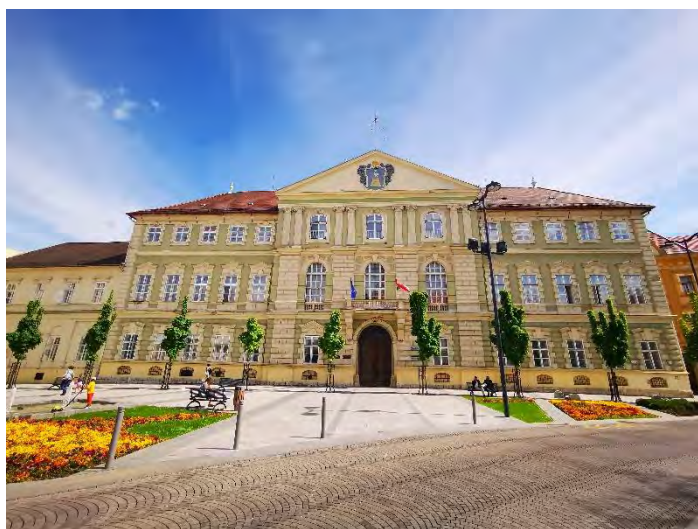
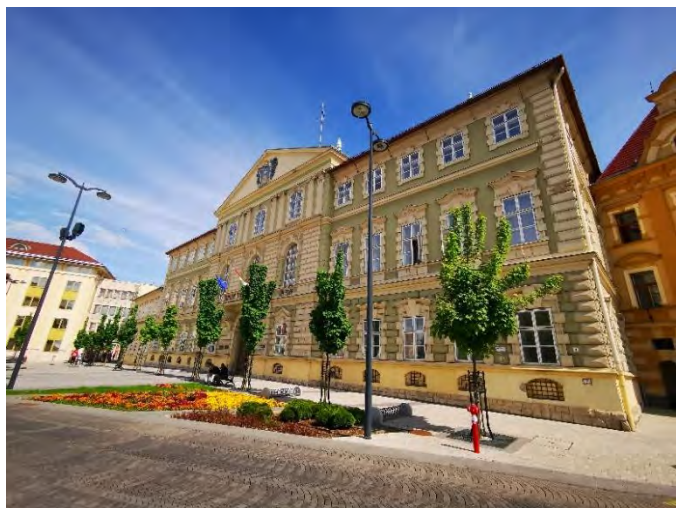
Cím: Berzsenyi Dániel tér 1.

Kétemeletes, középísalitos épület, 5 + 3 + 5 tengelyosztással, középső kapubejárattal. Eredetileg csak a középísalit volt kétemeletes, a két oldalszárny emelete felett beépített manzárd-tető volt. Az oldalszárnyakra 1820-ban épült a második emelet. A középísalit 3 axisát 4 pilaszter-pár tagolta, mely eredetileg átfogta a két emelet magasságát. A mai állapot 1880-ban alakult ki. Ekkor Hauszmann tervei alapján a homlokzat földszinti sávja erős kváderezést kapott. Az oldalszárnyak homlokzatát armírozás zárta le, A korábbi, emeleteket átfogó pilaszter-párok első emeleti szakasza kváderezett lizénává változott, és csak a második emeleten maradtak meg a pilaszter-párok.

Az épület tömege annak ellenére megőrizte barokk karakterét, hogy a tetőidom megváltoztatásával, az emeletráépítéssel és a homlokzat teljes átformálásával a részletekben nem sokat őrzött meg az eredeti állapotából.

**Az érték állapota, javasolt beavatkozások:** Az épület jó állapotban van, azonban a történeti értékeket figyelembe vevő karbantartása megoldandó. Az épületek állagának, (statikai) műszaki állapotának rendszeres felülvizsgálata és a szükséges karbantartások elvégzése szükséges. Az épülettel kapcsolatos beavatkozások esetén a történeti belvárosra vonatkozó egységes rendezés, illetve a településképi arculati kézikönyv figyelembevétele javasolt.

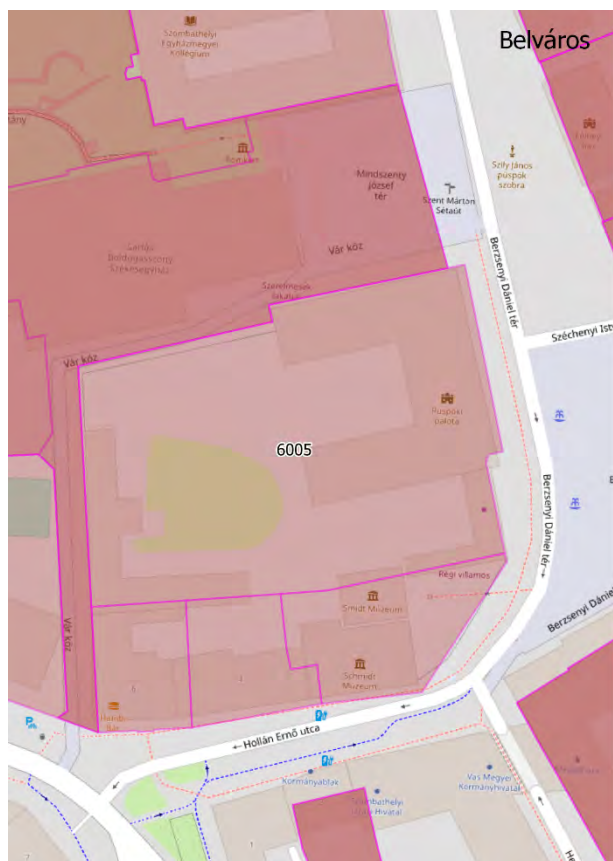
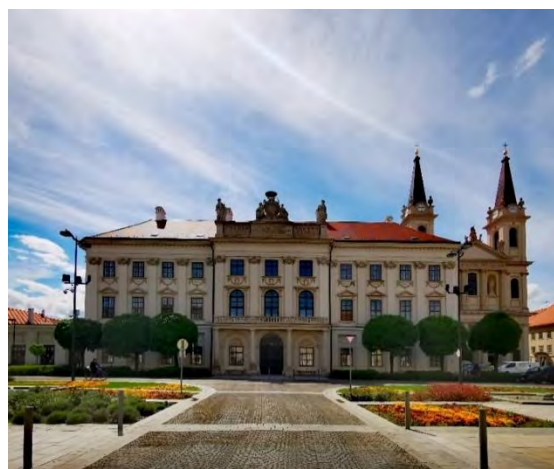
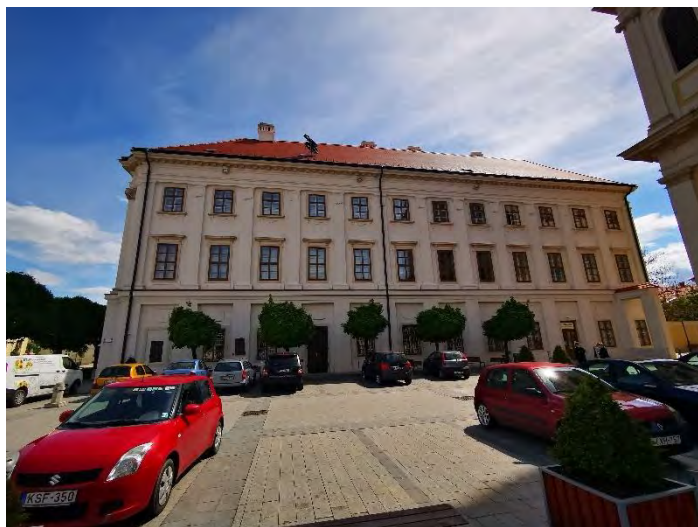
Cím: Berzsenyi Dániel tér 3.

Kétemeletes, főhomlokzatán  $4 + 3 + 4$ , oldalhomlokzatán 12 egyforma axisú, gazdag kiképzésű későbarokk (copf) épület. Középrizalitját erőteljes attikafal koronázza, közepén feliratos tábla. Az emeleteket a főhomlokzaton füzéres ión fejezetű, az oldalhomlokzatokon cseppsoros copf köténydísszel ellátott pilaszterek fogják össze. A földszintet erős övpárkány zárja le, az emeleti falmezőknél mélyebb fölkékre osztva, ezekben foglalnak helyet a földszinti kőkeretes ablakok, felettük kerek faltükrökkel. A középrizalit előtt négy toszkán kőoszlop a középrizalit teljes szélességét kitöltő, kőbábos mellvédű erkélyt tart. A középső nyílástengelyben eredeti asztalosmunkájú kapu, a két szélsőben a kapuével azonos keretezésű félköríves fölkében ablakok vannak. Első emeleti nyílásai a középrizaliton félköríves erkélyajtók, felettük konzolos szemöldökpárkánnyal, az oldalszárnyak nyílásai ablakok, az osztópárkányra állított köténnyel, füles kerettel és timpanonos szemöldökpárkánnyal. Második emeleti ablakai az alattuk lévőknél kisebbek, szalagkerettel, konzolos könyöklőpárkánnyal és copf köténnyel. A szemöldökpárkány hiányzik, ennek sávjában már a háromrészes főpárkány architrávja helyezkedik el. A főpárkány az emeleteket átfogó ión pilaszterekhez igazodó arányú, háromrészes, a geisont alátámasztó konzolsorral. Az épületet egyszerű, az oldalszárnyakra beforduló nyeregvető fedi.

**Az érték állapota, javasolt beavatkozások:** Az épület jó állapotban van, azonban a történeti értékeket figyelembe vevő karbantartása megoldandó. Az épületek állagának, (statikai) műszaki állapotának rendszeres felülvizsgálata és a szükséges karbantartások elvégzése szükséges. Az épülettel kapcsolatos beavatkozások esetén a történeti belvárosra vonatkozó egységes rendezés, illetve a településképi arculati kézikönyv figyelembevétele javasolt.

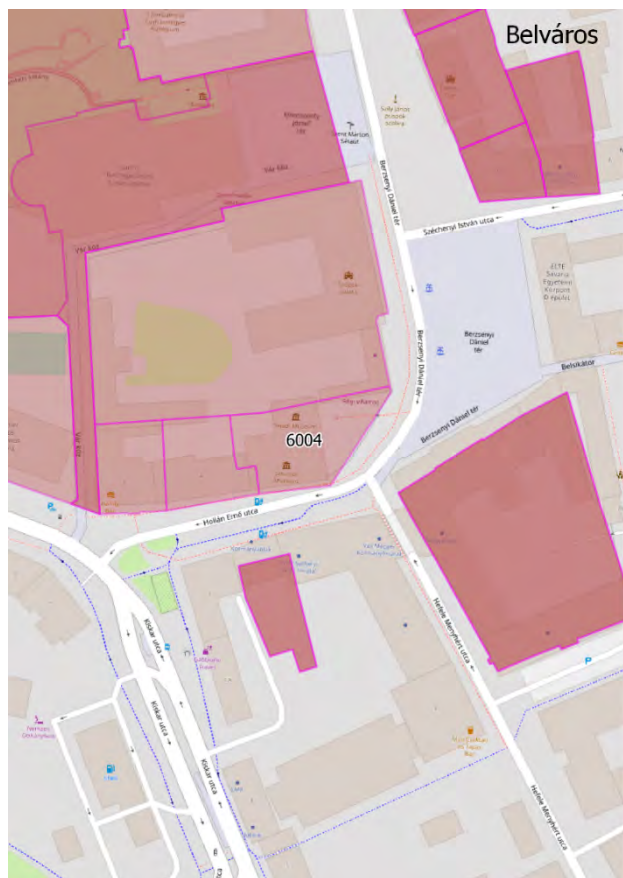
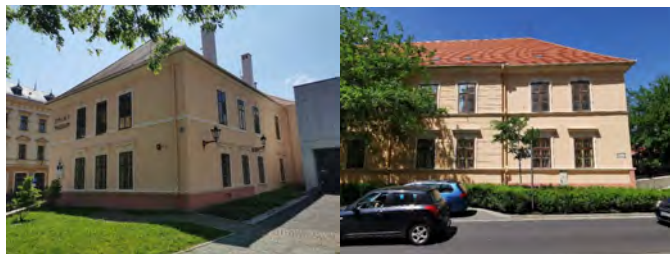
Cím: Hollán Ernő u. 2.

Egyemeletes, 2 + 2 + 2 axisosztású épület rusztikázott középrizalittal.

Pincéjében látható a középkori külső vár délkeleti sarokbástyája és a nyugati irányban húzódó várfal egy része!

**Az érték állapota, javasolt beavatkozások:** Az épület jó állapotban van, azonban a történeti értékeket figyelembe vevő karbantartása megoldandó. Az épületek állagának, (statikai) műszaki állapotának rendszeres felülvizsgálata és a szükséges karbantartások elvégzése szükséges. Az épülettel kapcsolatos beavatkozások esetén a történeti belvárosra vonatkozó egységes rendezés, illetve a településképi arculati kézikönyv figyelembevétele javasolt.

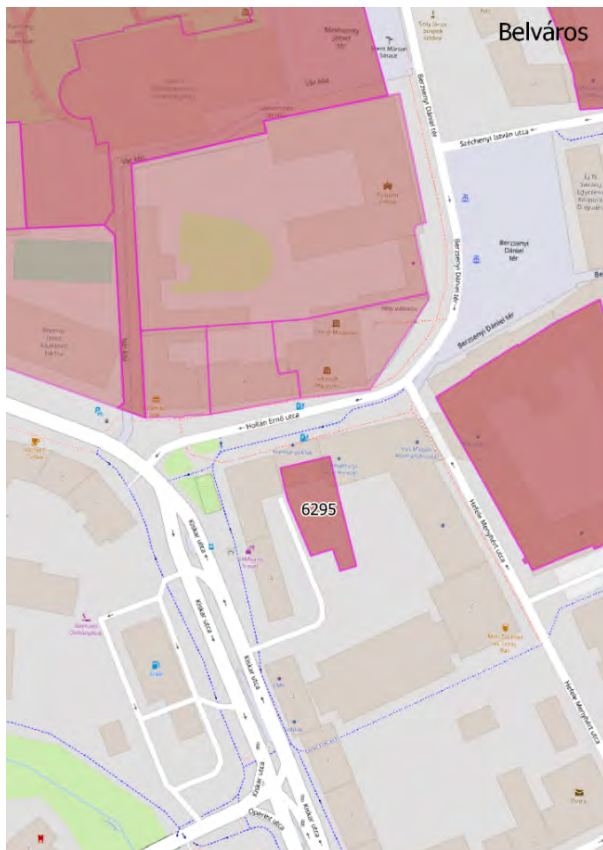
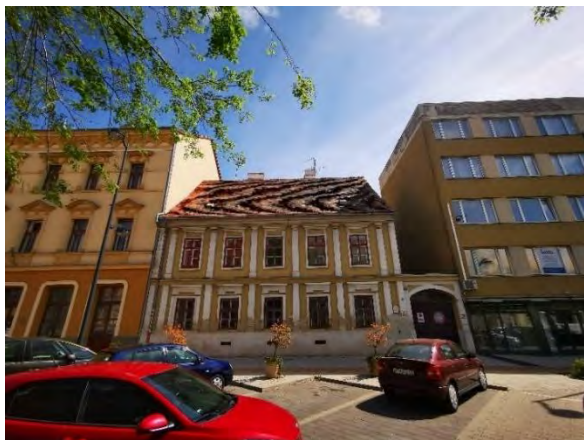
Cím: Hollán Ernő u. 3.

Egyemeletes későbarokk lakóház. Az 5 + 1 tengelyosztású homlokzat hálós tagolású, a földszint feletti övpárkányt és a főpárkányt a széleken páros, középen egyes pilaszterek támasztják alá. Ablakait hangsúlyos szemöldökpárkány koronázza. Az épület 1945-ben megsérült. Az utcaképben a magasabb szomszédos épületek miatt foghíj benyomását kelti.

**Az érték állapota, javasolt beavatkozások:** Az épület jó állapotban van, azonban a történeti értékeket figyelembe vevő karbantartása megoldandó. Az épületek állagának, (statikai) műszaki állapotának rendszeres felülvizsgálata és a szükséges karbantartások elvégzése szükséges. Az épülettel kapcsolatos beavatkozások esetén a történeti belvárosra vonatkozó egységes rendezés, illetve a településképi arculati kézikönyv figyelembevétele javasolt.

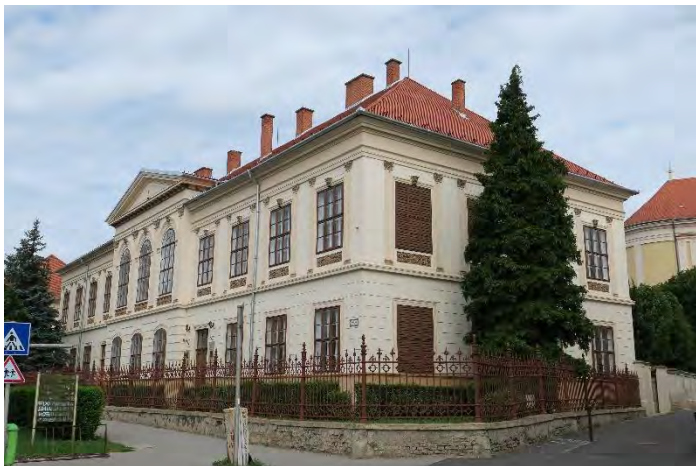
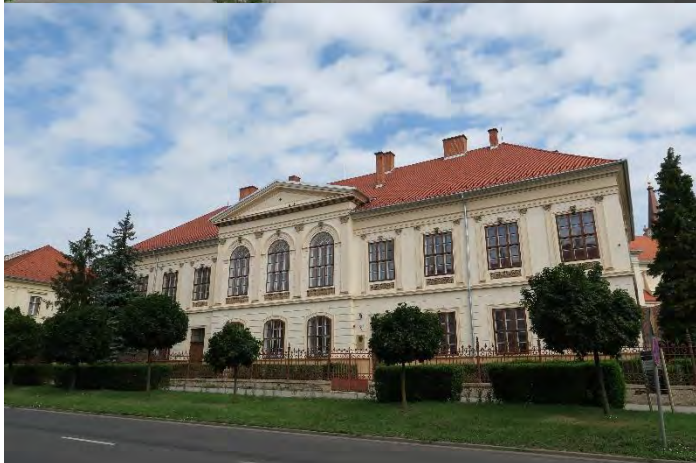
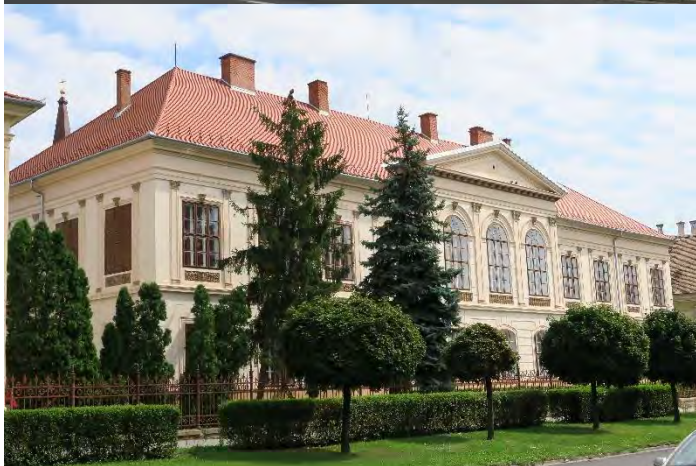
Egyemeletes koraeklektikus épület 4 + 3 + 4 ablaktengelyosztással, timpanonos középrizalittal, Püspöki elemi iskolának építtette Szabó Imre püspök 1871-ben. Építése során római és középkori falak és tárgyak kerültek elő.

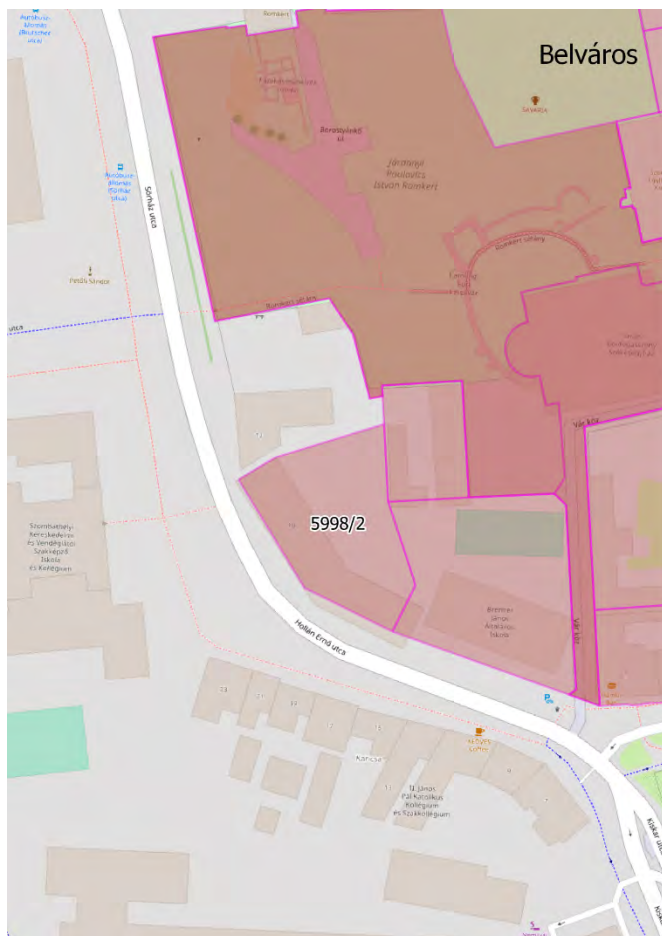
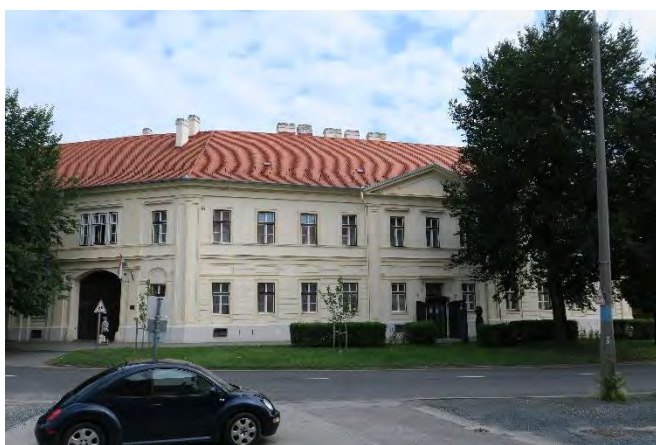
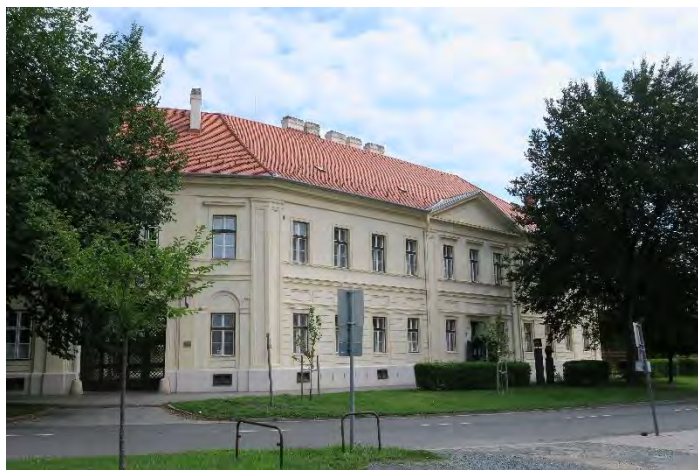
Cím: Hollán Ernő u. 10-12.

Egyemeletes klasszicista épület tört utcai homlokzattal, mely három önálló homlokzati elemre oszlik, külön-külön egy-egy szimmetriatengellyel. Főhomlokzata 4 + 3 + 4 ablaktengelyű, középrizalitos, timpanonnal lezárva, két mellékhomlokzata oromzat nélküli oldalrizalitokkal.

**Az érték állapota, javasolt beavatkozások:** Az épület jó állapotban van, azonban a történeti értékeket figyelembe vevő karbantartása megoldandó. Az épületek állagának, (statikai) műszaki állapotának rendszeres felülvizsgálata és a szükséges karbantartások elvégzése szükséges. Az épülettel kapcsolatos beavatkozások esetén a történeti belvárosra vonatkozó egységes rendezés, illetve a településképi arculati kézikönyv figyelembevétele javasolt.

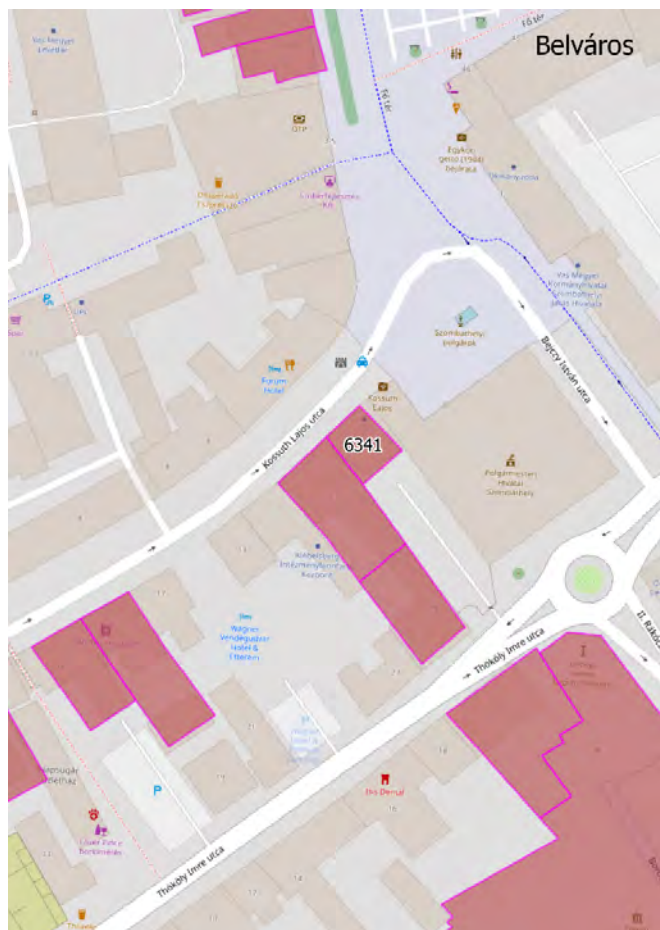
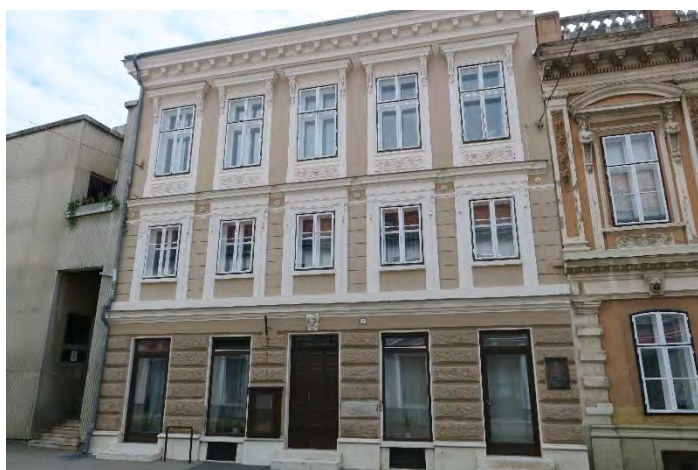
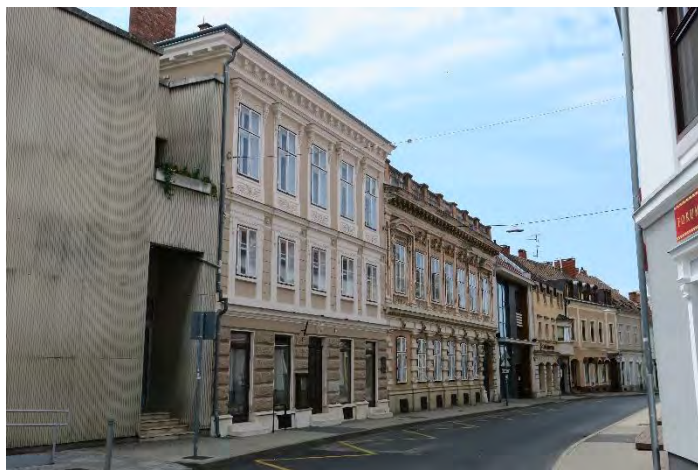
Cím: Kossuth Lajos u. 7.

Kétemeletes eklektikus lakóház, az emeletén romantikus elemekkel. Az erősen átalakított földszint modern portáljai vízszintesen sávozott, mély kváderezésű falsíkot tagolnak. Az első emelet sávozása sekélyebb, a második emelet felülete sík. Mindkét emeleten az övpárkányra támaszkodó, kötényes keretezés veszi körül az ablakokat. Az első emeleti magasított szemöldökpárkány voltaképpen az övpárkány, mely az ablakok felett golyvázódik. A második emeleten magasított, konzolos szemöldökpárkányok vannak. A homlokzatot konzolos eresz-párkány zárja le.

**Az érték állapota, javasolt beavatkozások:** Az épület jó állapotban van, azonban a történeti értékeket figyelembe vevő karbantartása megoldandó. Az épületek állagának, (statikai) műszaki állapotának rendszeres felülvizsgálata és a szükséges karbantartások elvégzése szükséges. Az épülettel kapcsolatos beavatkozások esetén a történeti belvárosra vonatkozó egységes rendezés, illetve a településképi arculati kézikönyv figyelembevétele javasolt.

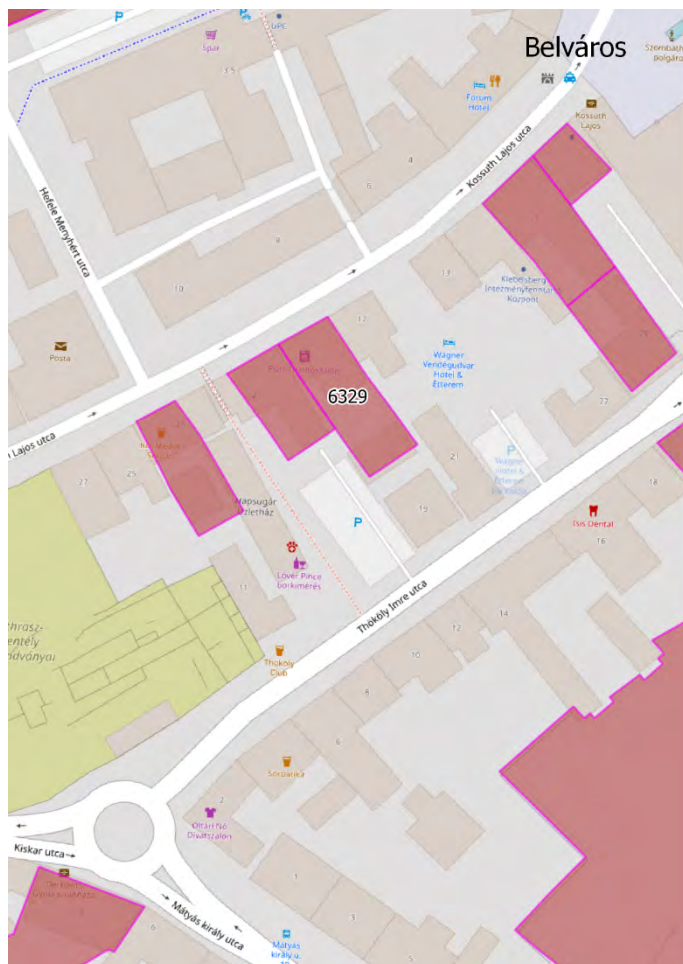
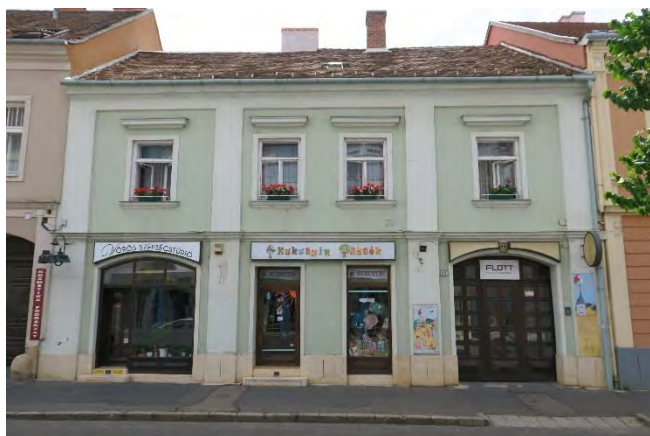
Cím: Kossuth Lajos u. 19.

Egyemeletes klasszicista lakóház 4 ablaktengellyel, átalakított földszinttel. A szerény épület homlokzatát voltaképpen 4 lizéna, és a főpárkány alatt futó vízszintes falisáv keretezi. A földszint feletti övpárkány alig észrevehető. Az emeleti ablakok keretezése szerény szalagkeret önálló könyöklő- és különálló szemöldökpárkánnyal.

**Az érték állapota, javasolt beavatkozások:** Az épület jó állapotban van, azonban a történeti értékeket figyelembe vevő karbantartása megoldandó. Az épületek állagának, (statikai) műszaki állapotának rendszeres felülvizsgálata és a szükséges karbantartások elvégzése szükséges. Az épülettel kapcsolatos beavatkozások esetén a történeti belvárosra vonatkozó egységes rendezés, illetve a településképi arculati kézikönyv figyelembevétele javasolt.

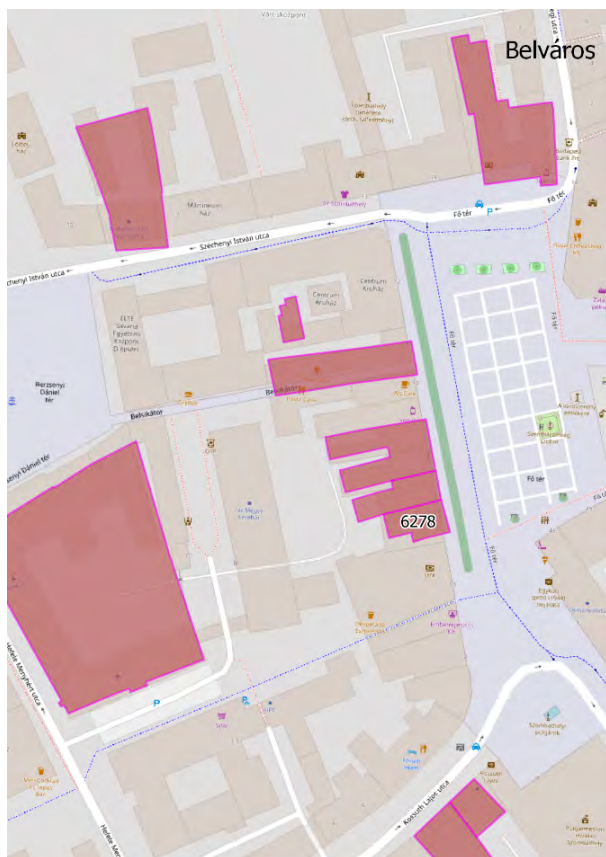
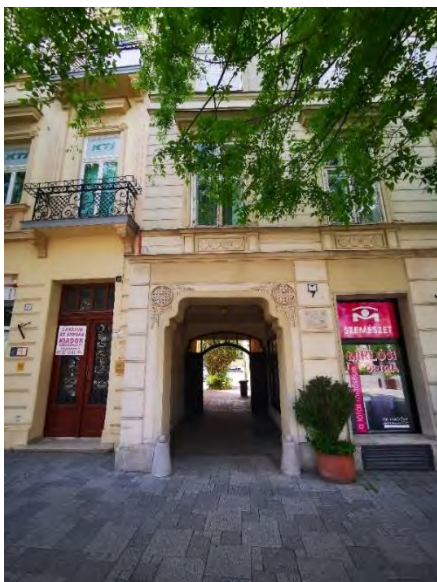
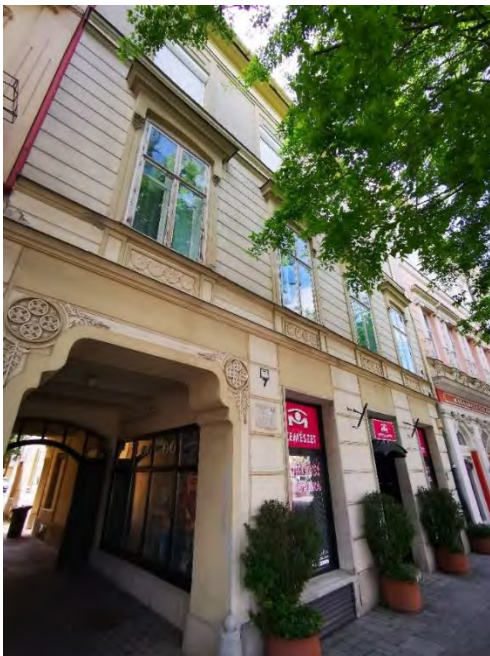
Cím: Fő tér 7.

Kétemeletes, 1 + 3 nyílástengely-osztású lakóépület markáns megjelenésű kapu-áthajtóval. A földszint sima felületét sekély kváderezésű lizénák tagolják. A köztük lévő 3 szögletes portál feltehetően a formáját tekintve is modern szerkezet. Az első emelet falfalületét sekély mélységű vízszintes sávozás tagolja. A 4 ablak keskeny könyöklőpárkányon ül, az ablakkötényeket törpepillérek között rozetták díszítik. Az ablakok felett konzolos, magasított szemöldökpárkány van. A második emelet felülete sima, az ablakok egyszerű szalagkeretezésűek, és könyöklőpárkányon nyugszanak.

**Az érték állapota, javasolt beavatkozások:** Az épület jó állapotban van, azonban a történeti értékeket figyelembe vevő karbantartása megoldandó. Az épületek állagának, (statikai) műszaki állapotának rendszeres felülvizsgálata és a szükséges karbantartások elvégzése szükséges. Az épülettel kapcsolatos beavatkozások esetén a történeti belvárosra vonatkozó egységes rendezés, illetve a településképi arculati kézikönyv figyelembevétele javasolt.

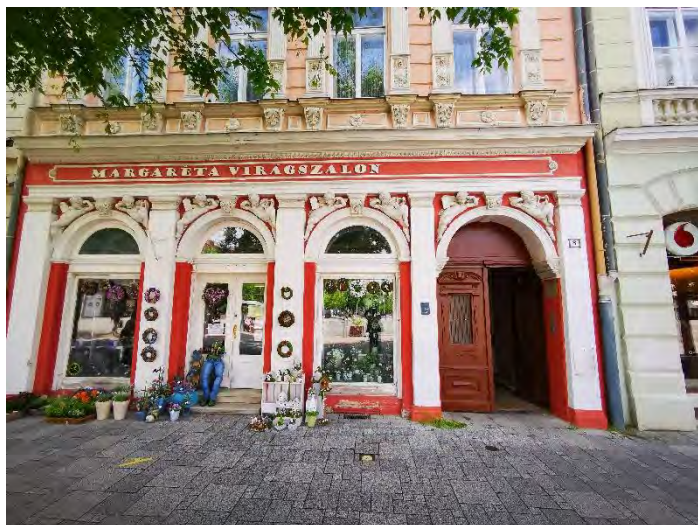
Hangsúlyos díszítésű, már-már feltűnősködő, 3 + 1 nyílástengely-osztású kétemeletes épület. A földszint homlokzati tagolása látszólag elüt az épület felső szintjeinek megformálásától. A homlokzat alapsíkjának, és a földszint feletti párkány frízének azonos színe mintha elvágna a földszint sávját a felső szintektől. A homlokzatot itt 4 dór pilaszter tagolja. Ezek között leegyszerűsített diadalív-motívumként félköríves boltövek nyugszanak a pilaszterek mögötti faltesteken. A boltövek feletti ívháromszögeket erősen kényszeredett tartású angyalkák töltik ki. Az első emeleten az alapsík vízszintesen sávozott. A golyvás könyöklőpárkányon nyugvó ablakok keretezése aedícula-szerű: két oldalon ión pilaszterek háromrészes szemöldökpárkányt támasztanak alá. A második emelet jóval visszafogottabb. Itt a könyöklőpárkányon nyugvó ablakok egyszerű szalagkeretet, és konzolos szemöldökpárkányt kaptak.

**Az érték állapota, javasolt beavatkozások:** Az épület jó állapotban van, azonban a történeti értékeket figyelembe vevő karbantartása megoldandó. Az épületek állagának, (statikai) műszaki állapotának rendszeres felülvizsgálata és a szükséges karbantartások elvégzése szükséges. Az épülettel kapcsolatos beavatkozások esetén a történeti belvárosra vonatkozó egységes rendezés, illetve a településképi arculati kézikönyv figyelembevétele javasolt.

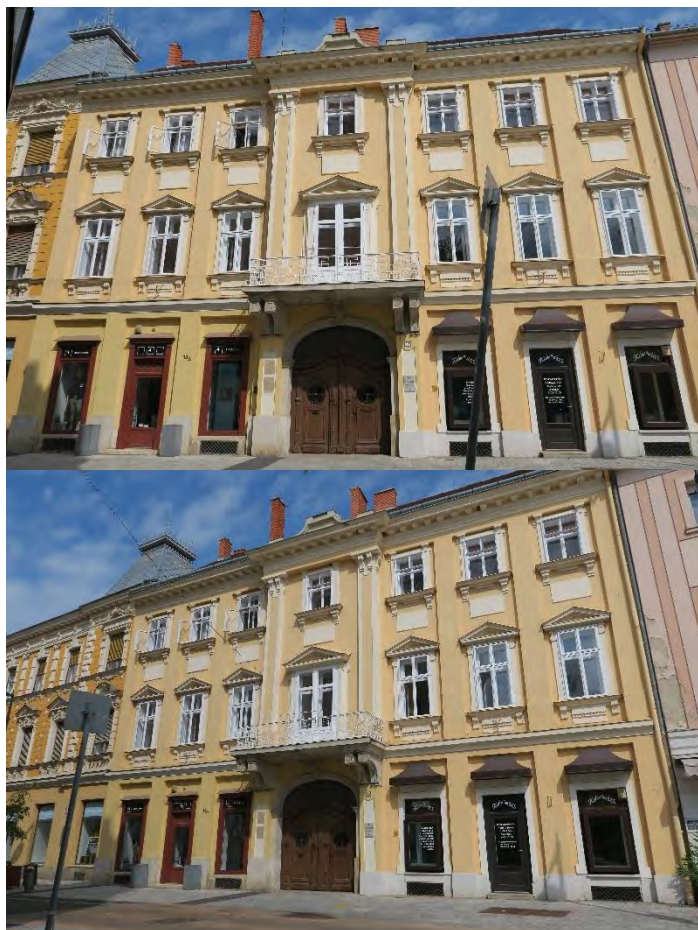
Cím: Fő tér 11-13.

Kétemeletes lakóház, mely a korábbi barokk gazdag ornamentikája helyett tartózkodó, kiegyensúlyozott eleganciájával hat. Művészi a tömegeloszlása. Függőleges irányban a középrészt kiemelő, díszesebb rizalit, vízszintes irányban a földszint felett végighúzódó párkány tagolja. A földszinti rész sima és nehezebb jellegű. Felfelé fokozatosan könnyedebb elemeket, s mind nagyobb gonddal kiképzett díszítményeket találunk. A főpárkány erőteljes, konzolokkal alátámasztott, mely az emeleket átfogó sudár pilasztereket koronázza. A földszinten a kétoldalt kiugró sima rész között a kapubejáró már kő keretezést kap, ívelt és tagozott kőkerettel. E felett kőkonzolokkal alátámasztott erkély van. A középrizalit felső lezárását egy füzérdíszes oromzat adja, rajta a Szegedy-család címerével.

**Az érték állapota, javasolt beavatkozások:** Az épület jó állapotban van, azonban a történeti értékeket figyelembe vevő karbantartása megoldandó. Az épületek állagának, (statikai) műszaki állapotának rendszeres felülvizsgálata és a szükséges karbantartások elvégzése szükséges. Az épülettel kapcsolatos beavatkozások esetén a történeti belvárosra vonatkozó egységes rendezés, illetve a településképi arculati kézikönyv figyelembevétele javasolt.

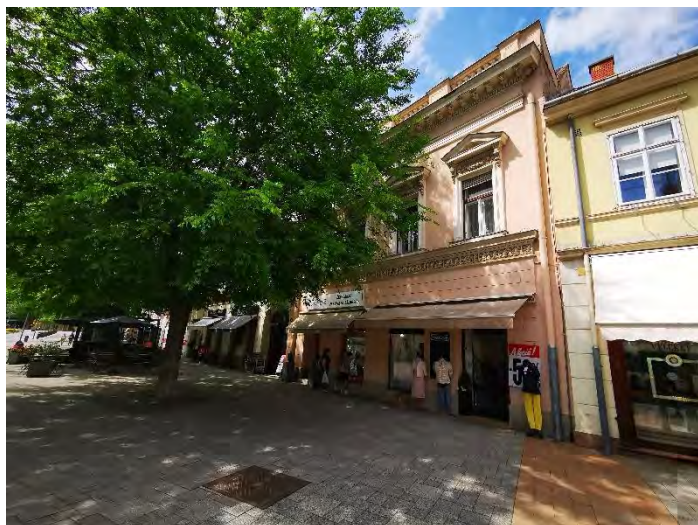
Egyemeletes, eklektikus lakóház, 4 + 1 + 4 ablaktengelyosztással, középen zárt erkéllyel, balusztrádos attikával.
