# SZOMBATHELY

## ÖRÖKSÉGVÉDELMI HATÁSTANULMÁNY

### Értékleltár

2021-2022

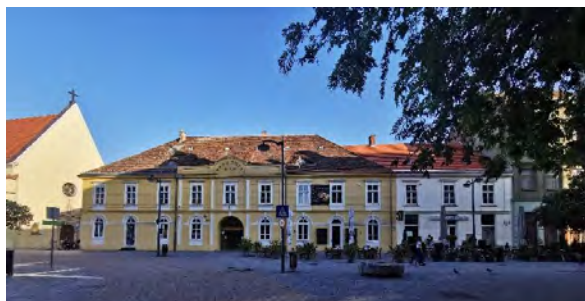
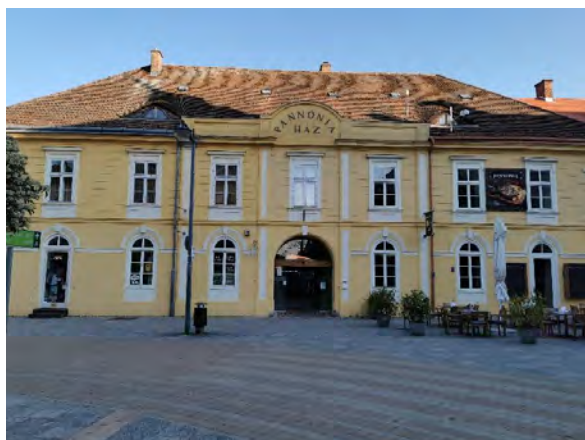
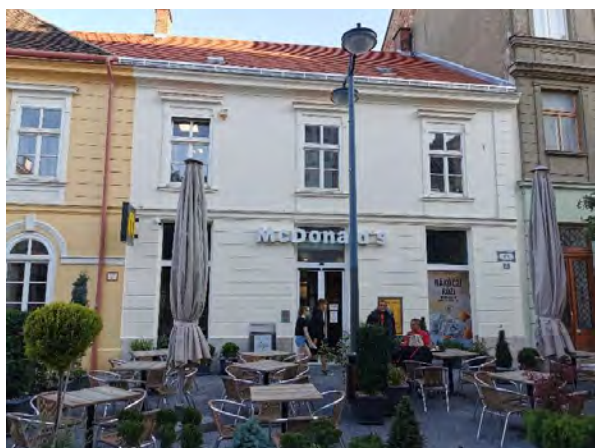
Egyemeletes, klasszicista saroképület 3 + 3 + 3 + 3 ablaktengely-osztással. Földszintje lényegében eredeti állapotában, íves ablakokkal, emelete eklektikus modorban átépítve. Batthyány herceg építtette a vendégfogadót a 18. sz-ban, majd 1885-ben Hainczmann J. bérlő építtette az új szárnyat.

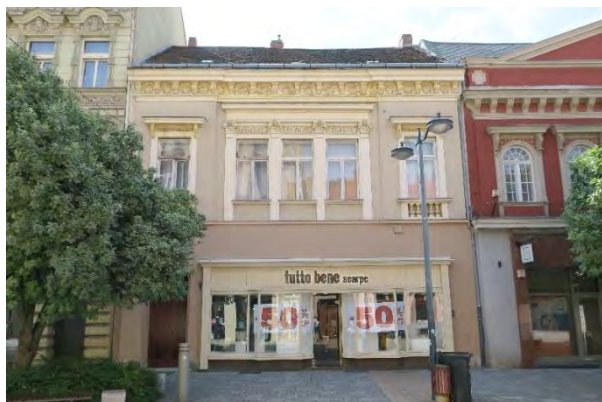
Egyemeletes, az emeleten 1 + 3 + 1 nyílástengelyosztású historizáló épület. A földszinten, a bal oldali tengelyben lévő kapuzat mellett szimmetrikus kialakítású portálok találhatók. Ezek anyaghasználatára és formakincse eléggé távoli visszaidézése annak, amit egy kívülálló gondolhat a 19-20. sz. portáljairól. Az első emelet a két oldali rizaliton egy-egy baluszteres, egyenes szemöldökpárkánnyal díszített ablak található, míg a középső homlokzati felületen három, egyenes szemöldökpárkánnyal összefogott ablak. A földszint feletti – korábban elpusztított övpárkány, és az emelet feletti födém síkjában húzódó, az ablakok felett szemöldökpárkányként golyvázódó övpárkány között az ablakok függőleges keretezését kétoldalt egy-egy sekély kiülésű pilaszter adja, akár egy hálós tagolású homlokzat esetében. A homlokzatot hangsúlyos ereszpárkány zárja le.

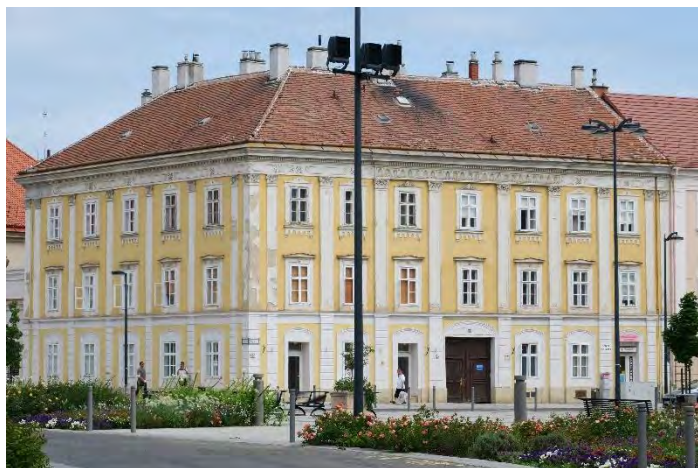
Kétemeletes lakóház, romantikus részletképzéssel. A főhomlokzat 2 + 3 + 2 axisrendű, középen enyhe kiülésű középrizalittal. Az épület sarkain tagolatlan törzsű páros, a középrizalit felületén keretezett tükörrel tagolt törzsű, emeleteket átfogó egyes pilaszterek. Oldalhomlokzata 5 axisos, egyenletes kiosztású.

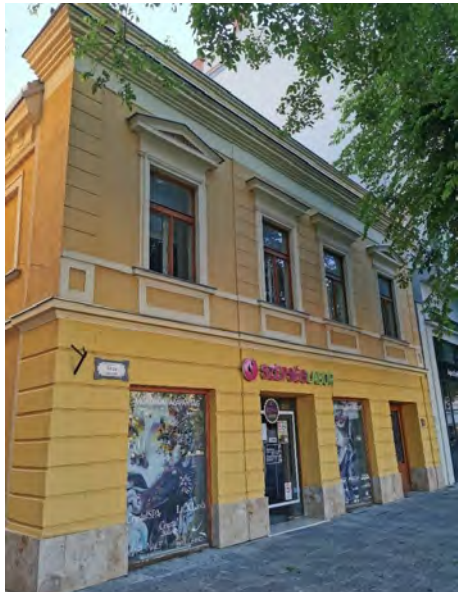
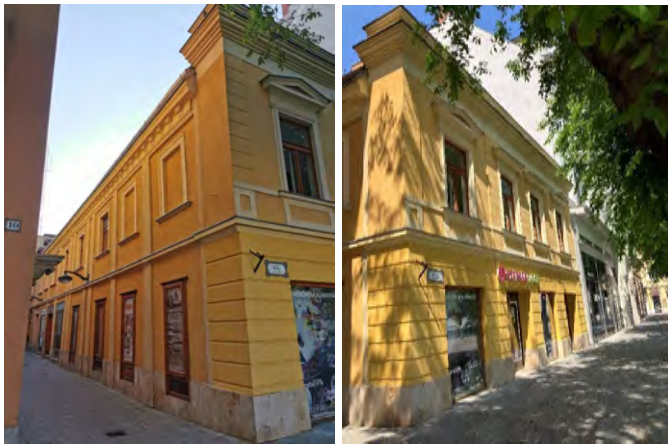
| <br> | <div>ISMERTETÉS</div> <p>A Fő tér 11. szám alatti épület historizáló saroképület. A Fő tér felőli, sárgás színűre festett, vakolt homlokzata kétszintes, négy tengelyes. Földszintjét hangsúlyos mészkő lábazat fölött vízszintes sávozás tagolja, amelyen három nagyméretű portál, a jobb oldali szélső tengelyén pedig fa gerébtokos üvegezett kapuzat nyílik. Az övparkánnyal elválasztott emeleti homlokzati felületen négy kapcsolt gerébtokos ablak nyílik, a két szélső felett tympanonnal, míg a két középső ablak körötti falfelület vízszintes sávozással díszített. A homlokzatot hangsúlyos koronázóparkány zárja. Az épület Belsikátor utcai homlokzata hosszabb, 15 tengelyes, az egyes nyílástengelyek között két szint magasán lizénák tagolják. Az említett homlokzat is hangsúlyos mészkő lábazattal rendelkezik, az előzőekben leírt övparkány befordul, koronázóparkánya konzolsorral támasztott. Földszintjén kapuk és ablakok sorolódnak, az emeleten ablakok és vakablakok.</p> | |

**Az érték állapota, javasolt beavatkozások:** Az épület jó állapotban van, azonban a történeti értékeket figyelembe vevő karbantartása megoldandó. Az épületek állagának, (statikai) műszaki állapotának rendszeres felülvizsgálata és a szükséges karbantartások elvégzése szükséges. Az épülettel kapcsolatos beavatkozások esetén a történeti belvárosra vonatkozó egységes rendezés, illetve a településképi arculati kézikönyv figyelembevétele javasolt.

**Az érték megőrzése:** Az *épületről* részletes építéstörténeti tudományos dokumentáció és értékleltár készítése szükséges, amely alapján az épület valamennyi szerkezete és a belső térszervezését alkotó eleme is megvizsgálendő, védelmük javasolt.

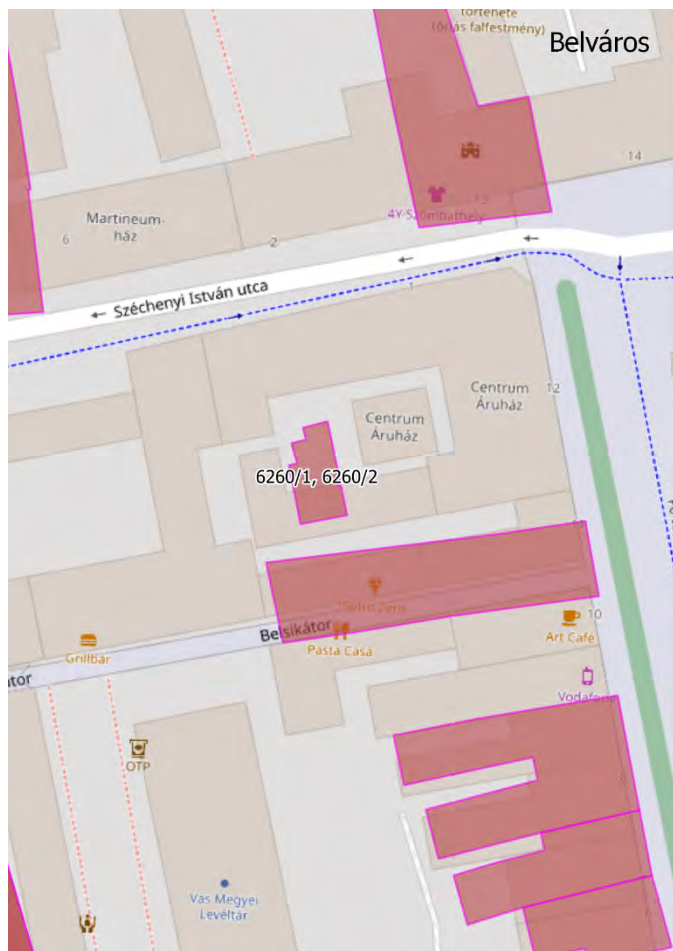
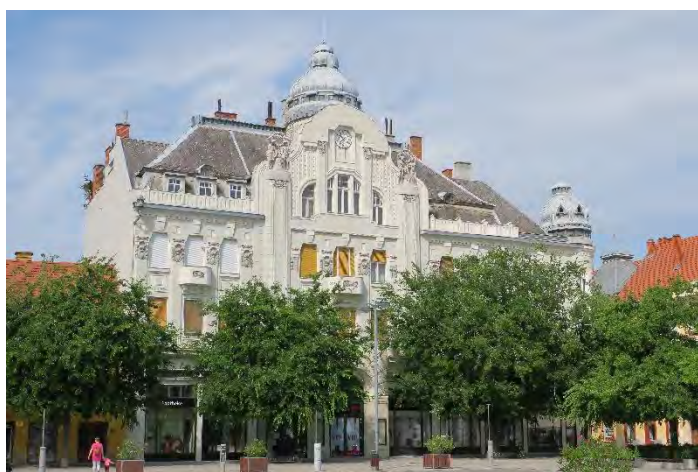
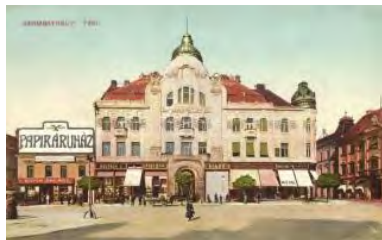
Cím: Fő tér 12.

A Szombathelyi Takarékpénztár épülete 1912-ben épült. Kétemeletes, hatalmas épület, amely szinte agyonnyomhatta a korabeli Főteret. Nyílásrendje  $3 + 3 + 3 + 1$ . A főhomlokzat látszólag szimmetrikus tömegét ( $3 + 3 + 3$ ) egy újabb axis és egy sarok-zárterkély teszi aszimmetrikussá. A szimmetrikus rész közepén egyfajta középrizalit áll: ennek a háromemeletes tömegnek a közepén van az épület hangsúlyos bejárata. A középrizalitet erkélyek és a harmadik emeletet lezáró buja hullámos lezárás is hangsúlyossá teszi. A szimmetrikus részt önállóan látszó tetőidom fogja össze.

**Az érték állapota, javasolt beavatkozások:** Az épület jó állapotban van, azonban a történeti értékeket figyelembe vevő karbantartása megoldandó. Az épületek állagának, (statikai) műszaki állapotának rendszeres felülvizsgálata és a szükséges karbantartások elvégzése szükséges. Az épülettel kapcsolatos beavatkozások esetén a történeti belvárosra vonatkozó egységes rendezés, illetve a településképi arculati kézikönyv figyelembevétele javasolt.

**Az érték megőrzése:** Az *épületről* részletes építéstörténeti tudományos dokumentáció és értékleltár készítése szükséges, amely alapján az épület valamennyi szerkezete és a belső térszervezését alkotó eleme is megvizsgálható, védelmük javasolt.

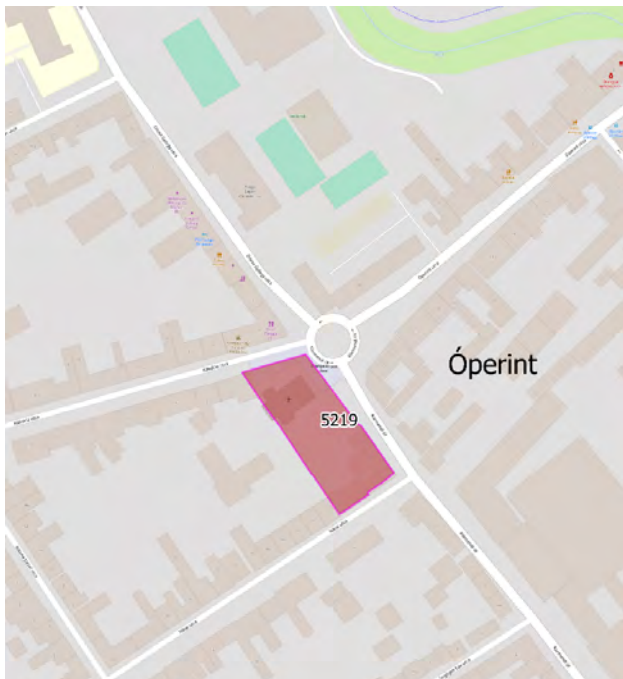
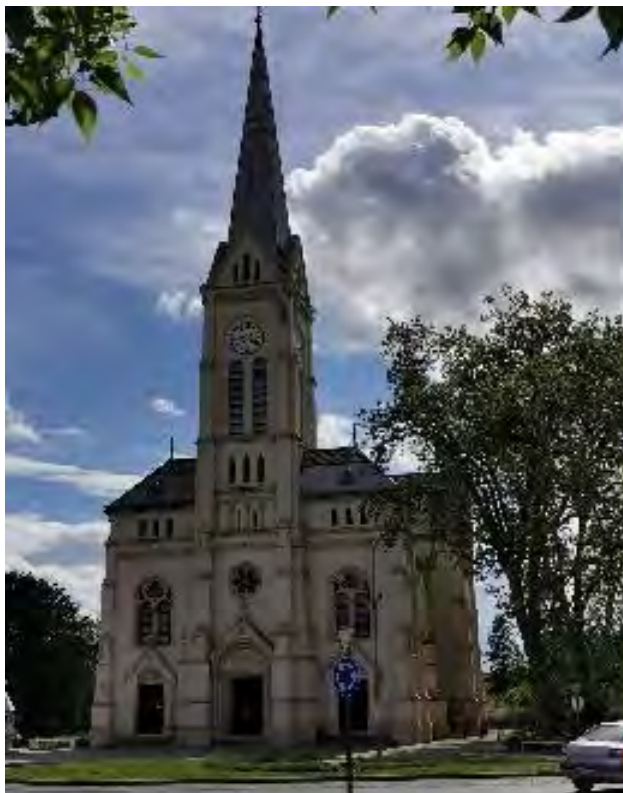
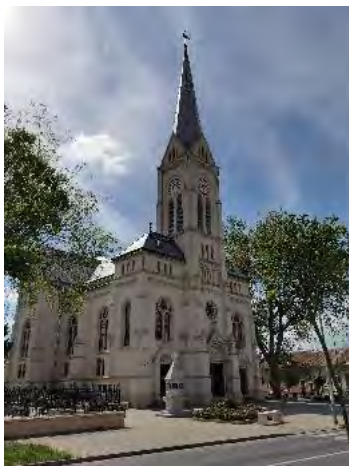
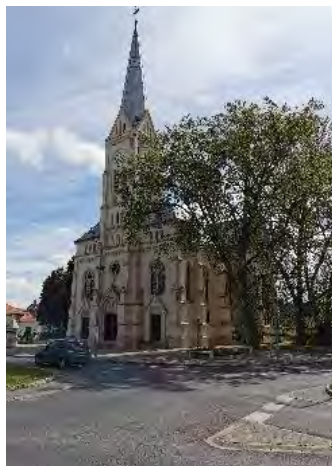
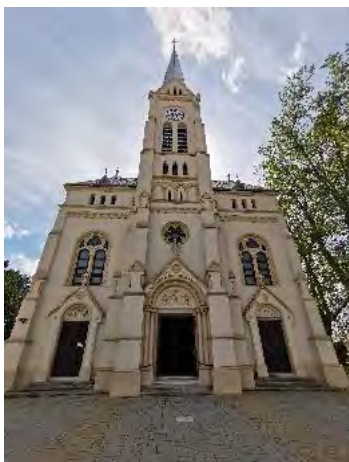
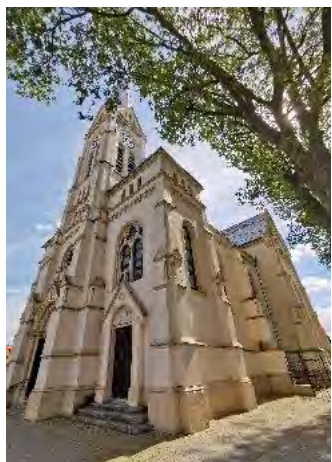
Cím: Szombathely (Óperint) Körmendi út 2.

Latinkereszt alaprajzú, egytornyos templom. Középkori román és gótikus elemek keverednek homlokzatán. Nyúlánk tornya, csörlős karcsú sisakja, erőteljes, töblépcsős támpillérei, nagy ablakai a gótikát idézik, de ívsoros párkánya, félköríves nyílászáródásai, az ablakok alosztásának ikerablak jellege a romanika által ihletettek.

**Az érték állapota, javasolt beavatkozások:** Az épület jó állapotban van, azonban a történeti értékeket figyelembe vevő karbantartása megoldandó. Az épülettel kapcsolatos beavatkozások esetén a történeti belvárosra vonatkozó egységes rendezés, illetve a településképi arculati kézikönyv figyelembevétele javasolt.

**Az érték megőrzése:** Az *épületről* részletes építéstörténeti tudományos dokumentáció és értékleltár készítése szükséges, amely alapján az épület valamennyi szerkezete és a belső térszervezését alkotó eleme is megvizsgálendő, védelmük javasolt.

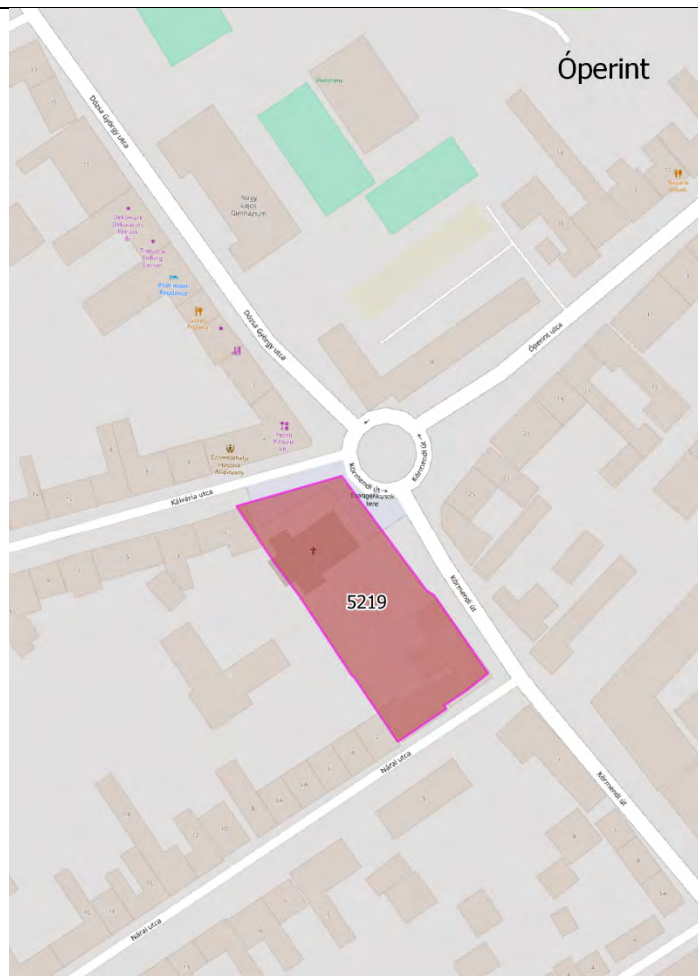
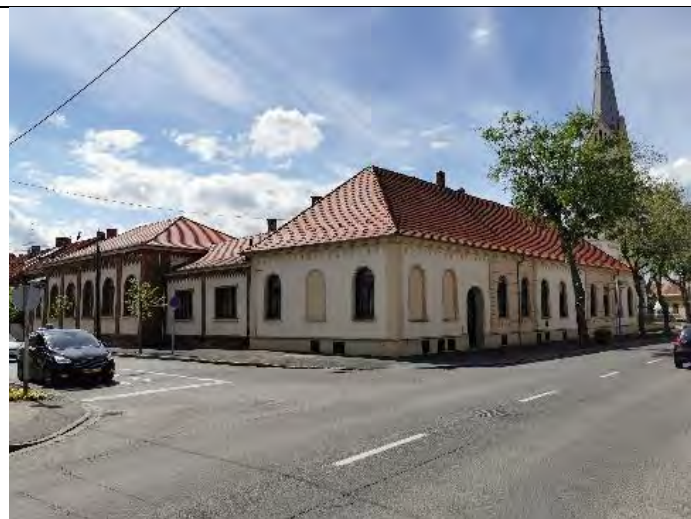
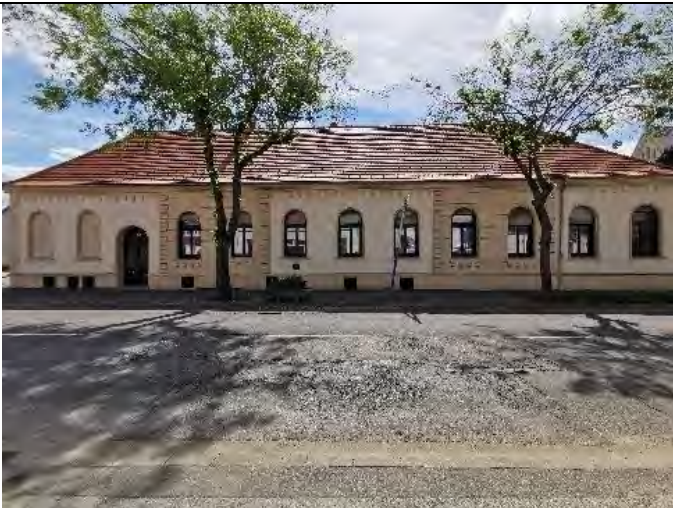
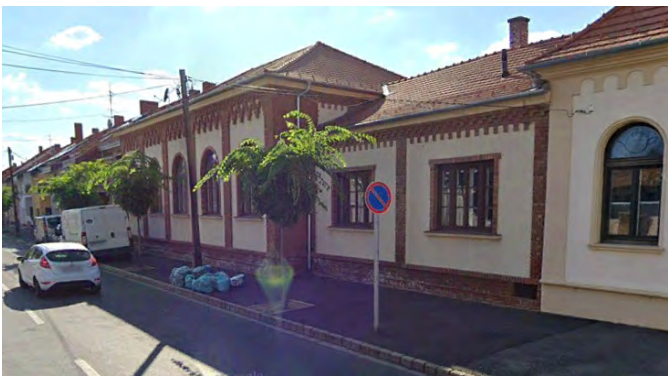
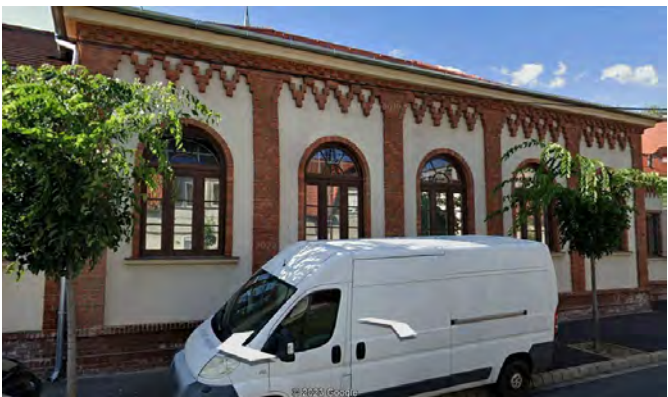
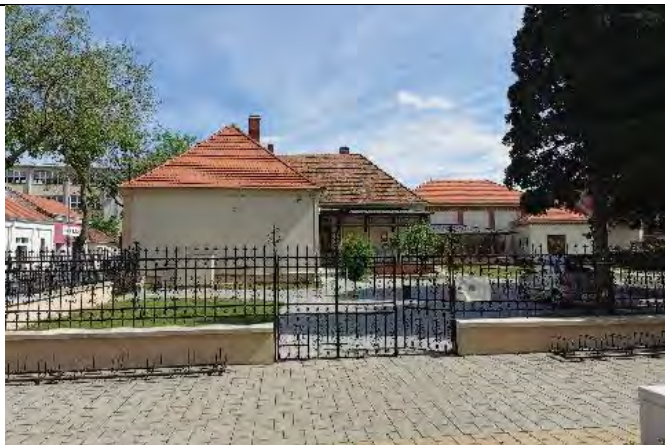
Cím: Szombathely (Óperint) Körmendi út 2.

| | <p>Az épületek és a kerítés, mint a templom tartozékai védettek. Az evangélikus templom telkén 1857-ben már áll a Kőrmenyi úti T-alakú szárny, amihez a század legvégén épül hozzá a közösségi terem a Nárai utcában.</p> <p>A lelkész-lak kontyolt nyeregtetős egyszintes tömege közel szimmetrikus homlokzati kialakítással társul, melyet utcai homlokzatán két sekély rizalit hangsúlyoz. Félköríves szemöldök-zárású nyílásai a sarkon bevakítottak. Párkánya konzolos, rizalitjai sarokarmírozottak. Összhatásában klasszicizáló.</p> <p>A közösségi ház a századforduló terméke már, a vakolat tagozatokat itt felváltja egy téglából kialakított tagozati rendszer: lapos pilaszter, ívsoros párkány. Nyílásai is téglával keretezettek. Nyílásai nagyobb méretűek, a nagyteremen félkörívesek, az összekötő szárnyakon egyenes zárásúak. (Itt a tagozatok is egyszerűbbek: lizénák és konzolos főpárkányból állnak).</p> <p>A telek kerítése vakolt tömör lábazaton álló filigrán kovácsoltvas munka, eredeti kapujával.</p> | |

**Az érték állapota, javasolt beavatkozások:** Az épületek jó állapotban vannak, használják őket, azonban a történeti értékeket figyelembe vevő karbantartása megoldandó. A közösségi ház lábazatán a téglán sókiválás látható ami a fal nedvesedésére utal, ennek orvoslására a közeljövőben szükség lesz. Helyreállítása időszerű melyet csak épület diagnosztika útmutatásai alapján lehet hatékonyan elvégezni. Az épülettel kapcsolatos beavatkozások esetén a történeti belvárosra vonatkozó egységes rendezés, illetve a településképi arculati kézikönyv figyelembevételre javasolt.

az épület valamennyi szerkezete és a belső térszervezését alkotó eleme is megvizsgálandó, védelmük javasolt.

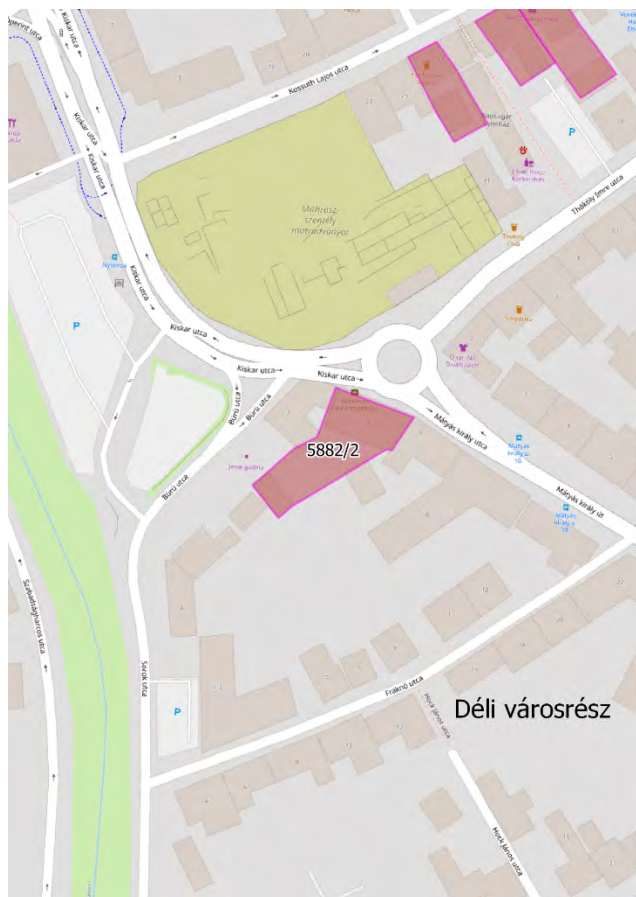
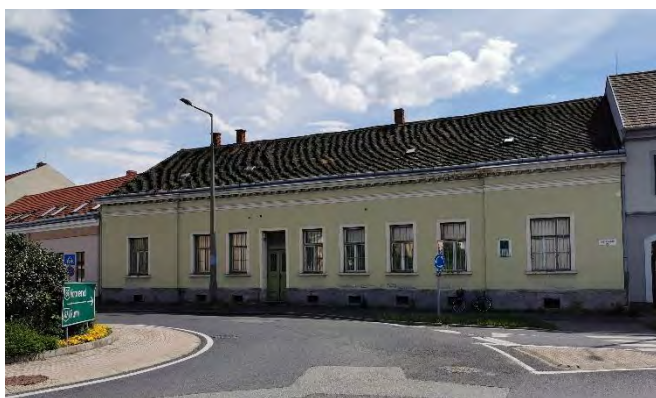
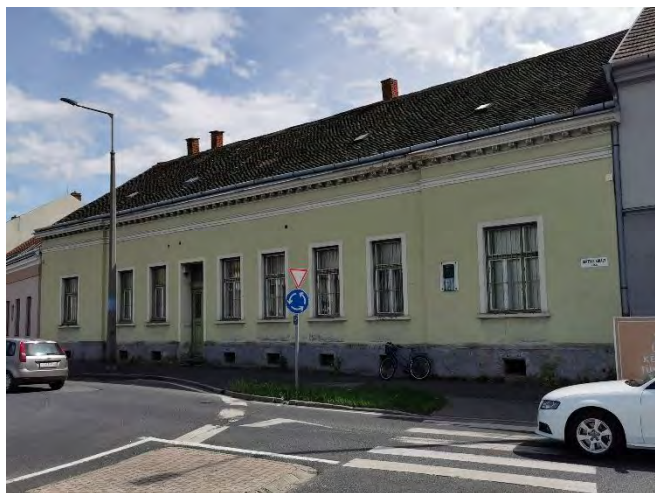
Cím: Szombathely Mátyás Király u. 4.

Kilenctengelyes földszintes polgárház, melynek a szélső tengelyei enyhén kiugorva sarokrizalitot képeznek. Az eklektikára jellemző módon pincéje kissé emelt, a homlokzaton szellőzőablakok sora látszik a lábazatban. A bejárata az ablakokkal csaknem azonos szélességű, és a harmadik tengelyben található, így nem szimmetrikus pozíciójú. Az aszimmetriát tovább erősíti a túlsó sarok-rizalit kissé megszélesített ablaka. Párkánya csonka, konzolos (klasszicizáló).

**Az érték állapota, javasolt beavatkozások:** Az épül jó állapotban van, használják, azonban a történeti értékeket figyelembe vevő karbantartása megoldandó. Az ereszcatornája sérült, a sérülésnél áztatja a főpárkányt. A lábazat nedvesedése jelentős, dobja le a vélhetően cementes vakolatot. Megoldása ezeknek a közeljövőben esedékes. Az épülettel kapcsolatos beavatkozások esetén a történeti belvárosra vonatkozó egységes rendezés, illetve a településképi arculati kézikönyv figyelembevételre javasolt.

**Az érték megőrzése:** Az *épületről* részletes építéstörténeti tudományos dokumentáció és értékleltár készítése szükséges, amely alapján az épület valamennyi szerkezete és a belső térszervezését alkotó eleme is megvizsgálandó, védelmük javasolt.

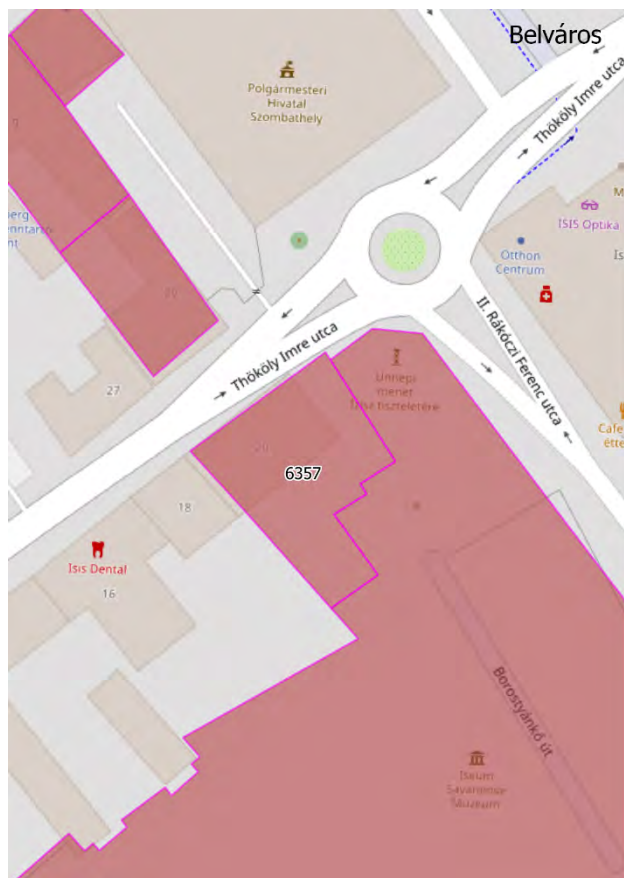
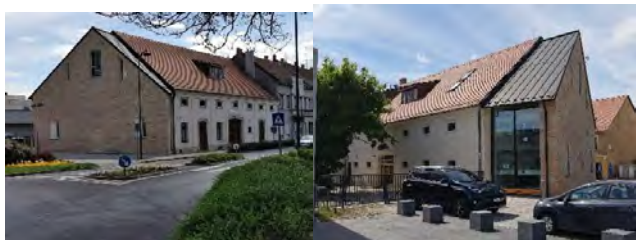
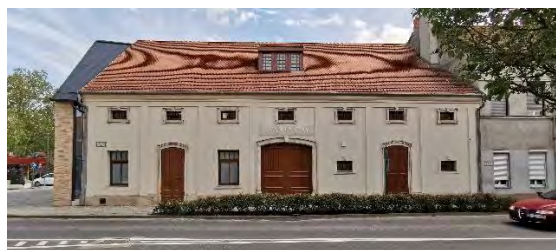
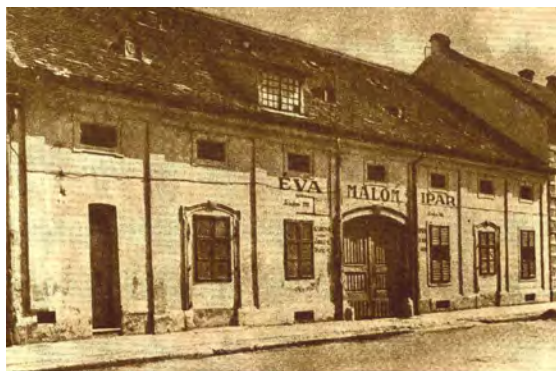
Cím: Szombathely (Óperint) Thököly u. 20.

Korábban barokknak tartott malomépületet a levéltári és térképi bizonyítékok alapján bizonyos, hogy 1872-ben Pick Dávid építteti, és a család birtokolja, míg eladják a Mayer családnak 1927-ben. 1948-ban államosítják, és 1958-tól már csak, mint raktár használja a Szombathelyi Sütőipari Vállalat, U-alakú szárnyait lebontják. 1968-tól sport-raktár célú hasznosítása és műemléki védelme ismert. 2017-ben a város megvásárolja. 2018–2020-ban átalakítják és a Schrammel Imre emlékkiállítás kap benne helyet.

**Az érték állapota, javasolt beavatkozások:** Az épület jó állapotban van, 3 éve újítták fel és alakították át Schrammel Zoltán tervei alapján. Az épülettel kapcsolatos beavatkozások esetén a történeti belvárosra vonatkozó egységes rendezés, illetve a településképi arculati kézikönyv figyelembevételre javasolt.

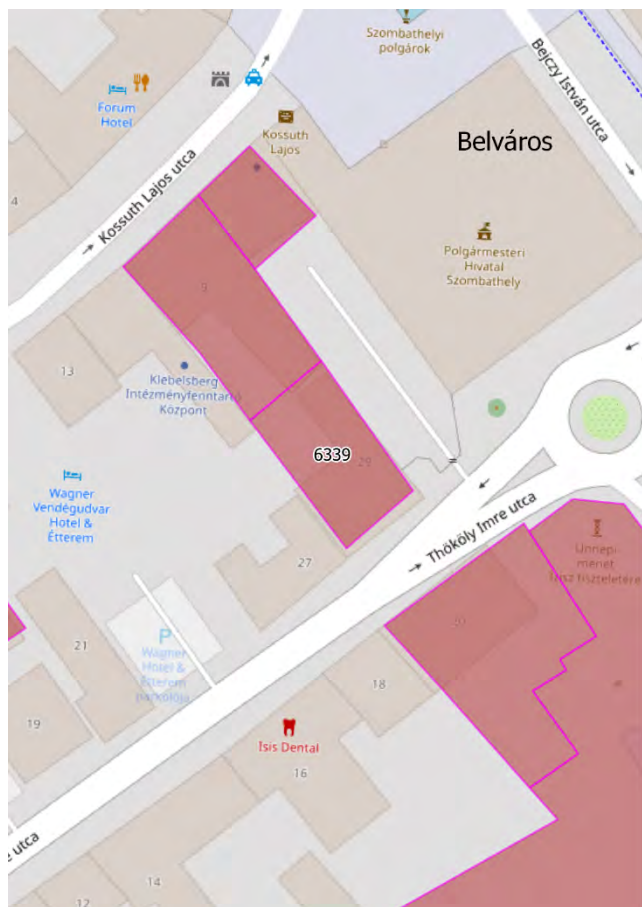
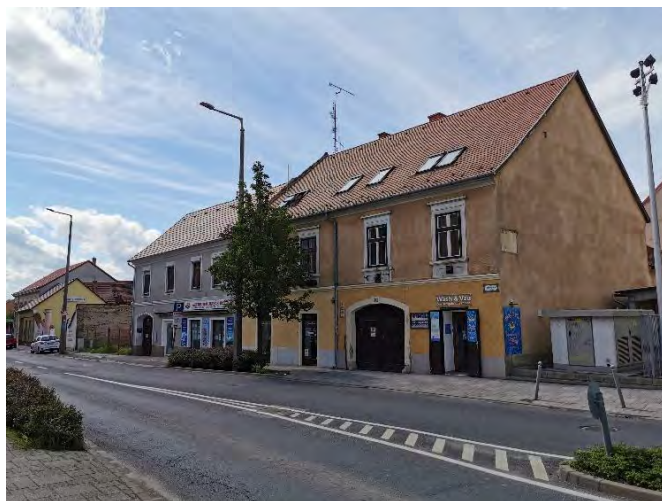
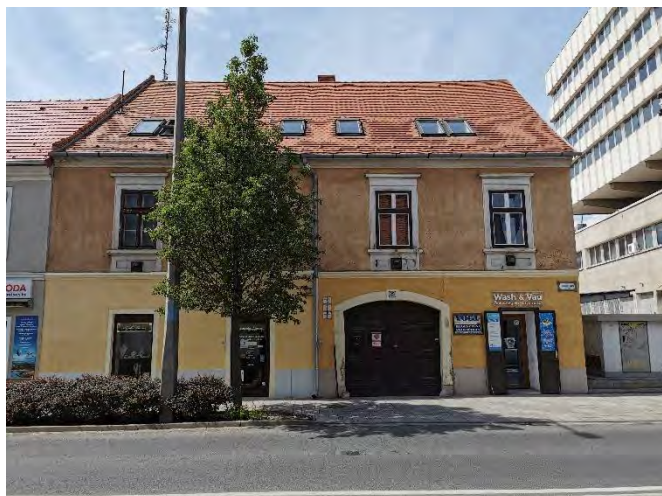
Cím: Szombathely Thököly Imre u. 29.

Négytengelyes egyemeletes lakóépület, kapuja szegmensvágású szemöldökkel záródik. Emelete őrzi eredeti ablakkötényes nyíláskeretezését, de a földszinti ablakai portálokká épültek át, tetőtere beépült, tetősík-ablakok törik át a héjalást. Ablakszerkezetei inkább a 19. század végéről származnak, kapuja talán eredeti.

**Az érték állapota, javasolt beavatkozások:** Az épület viharvert állapotban van, bár akut probléma nem látható de homlokzatainak felújítása esedékes. Az épülettel kapcsolatos beavatkozások esetén a történeti belvárosra vonatkozó egységes rendezés, illetve a településképi arculati kézikönyv figyelembevételére javasolt.

**Az érték megőrzése:** Az *épületről* részletes építéstörténeti tudományos dokumentáció és értékleltár készítése szükséges, amely alapján az épület valamennyi szerkezete és a belső térszervezését alkotó eleme is megvizsgálandó, védelmük javasolt.

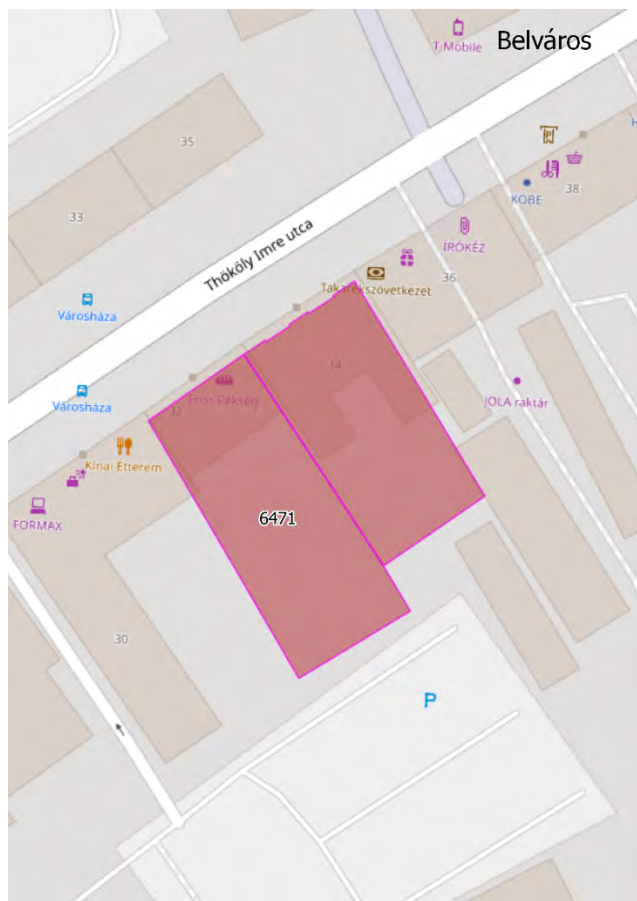
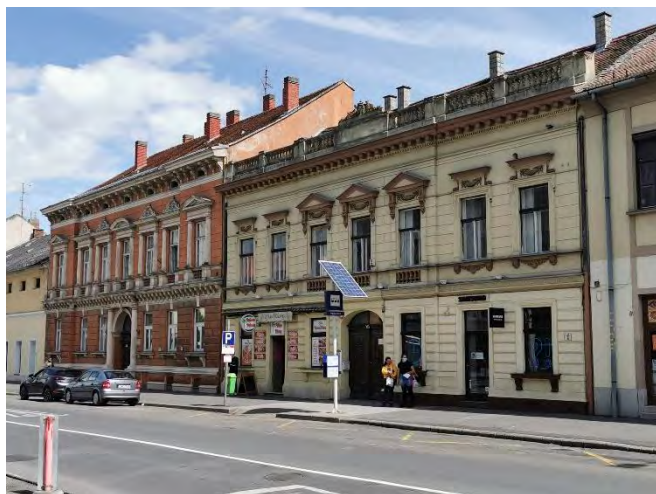
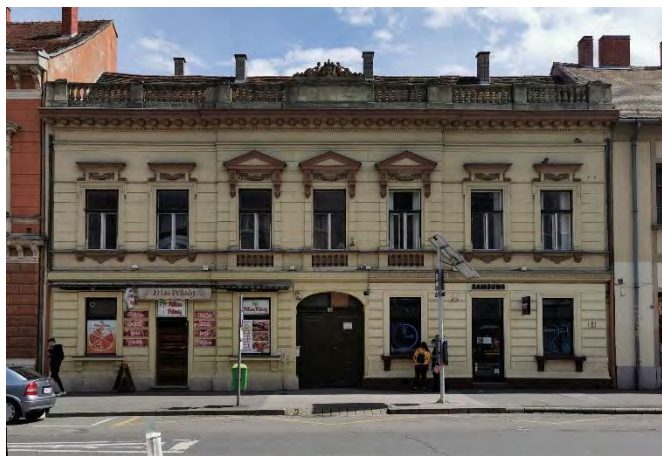
Cím: Szombathely Thököly Imre u. 32.

Héttengelyes egyemeletes lakóépület, kapuja kosárárvas szemöldökkel záródik a homlokzat középtengelyében. Középső három axisát enyhén előreugró közép-rizalit tagolja. Az emeleti ablakok itt konzolon nyugvó timpanonos szemöldökűek, míg a többi egyenes teljes párkányt kapott. A középső három ablak könyöklőpárkánya alatt baluszterek vannak, míg a többi csak konzolt és girlandot kapott. Földszinti ablakaiból kettő portál, szalag-keretezésűek.

**Az érték állapota, javasolt beavatkozások:** Az épület tűrhető állapotban van. A lábazata bal oldalon bántóan világos színű cserélt kőszerkezet, míg az eredeti sötét színű, vakolt volt -a többi tagozattal harmonizáló. A földszint is zavaróan világosabb színt kapott legutóbb. Az épülettel kapcsolatos beavatkozások esetén a történeti belvárosra vonatkozó egységes rendezés, illetve a településképi arculati kézikönyv figyelembevétele javasolt.

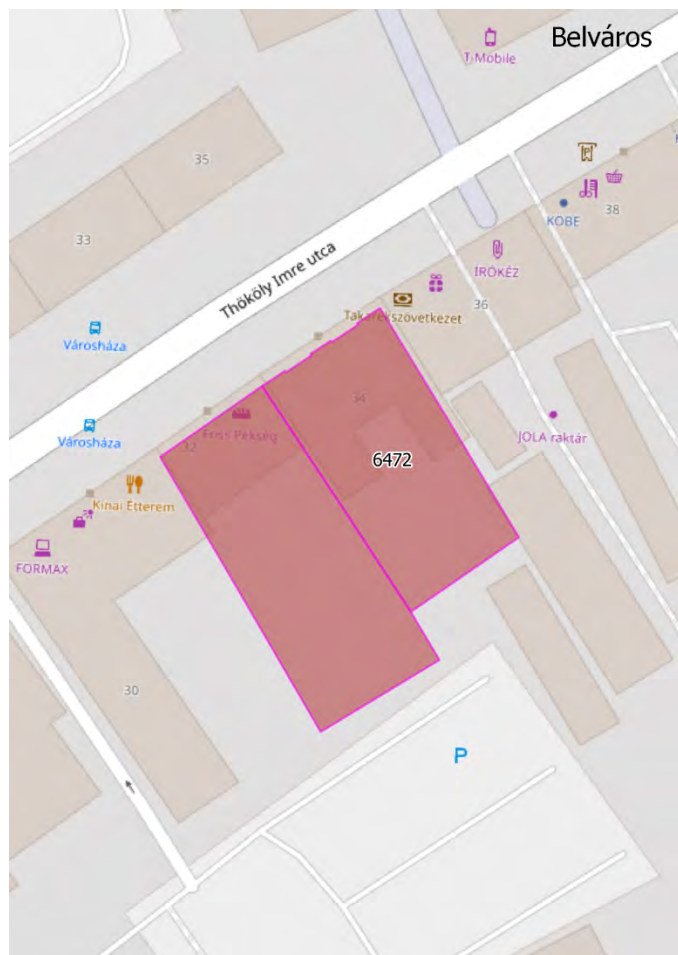
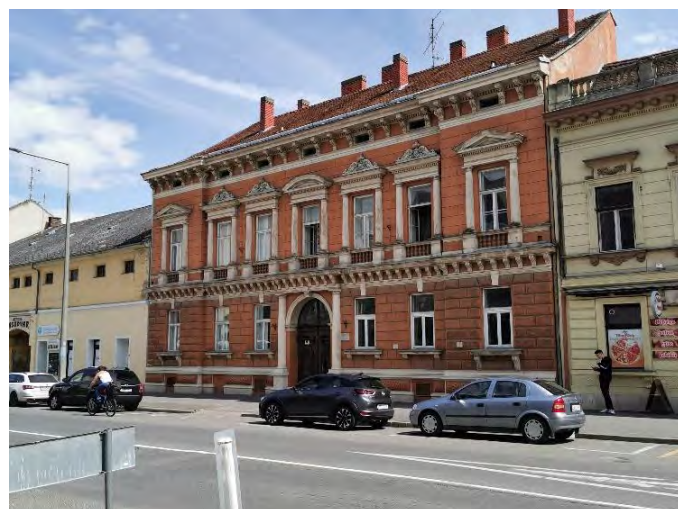
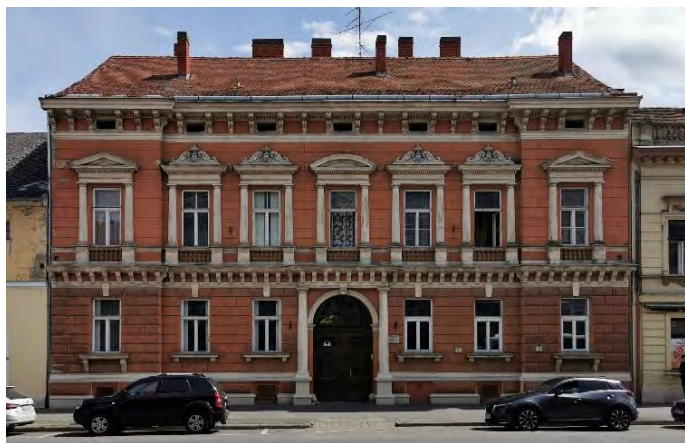
Cím: Szombathely Thököly Imre u. 34.

A „Wälder-barokk” jellegzetes példája, melyet a gazdag részletek, finom megkülönböztetések jellemeznek. Az épület héttengelyes, egyemeletes, szélső tengelyei finom sarokrízalítszerű előrelépéssel tagolódnak. A középtengely kissé távolabb van a szomszédoktól, hogy a földszinti kapu gazdag oszlopos keretezése helyet kapjon. Az osztópárkánya erőteljes, konzolos csonkapárkány, melyet baluszteres mellvéd hangsúlyoz, a zárópárkány állókonzolos, teljes, csak erősebb kiülésű. Lábazatán pinceszellőzők, főpárkányának frízében padlás-szellőzők vannak. Alul erőteljes felül csiszolt kváderosztás. Szélső és középső tengelyben az ablakok aedikulások, középen íves timpanonnal. A többi négy ablak lunettás gazdag, csigás, bőségszarvas oromzattal.

**Az érték állapota, javasolt beavatkozások:** Az épület tűrhető állapotban van. Profilált kő lábazata több helyen sérült, javítása-restaurálása időszerű. A teljes homlokzat ép, de felújítása rövidesen aktuálissá válik. Az épülettel kapcsolatos beavatkozások esetén a történeti belvárosra vonatkozó egységes rendezés, illetve a településképi arculati kézikönyv figyelembevétele javasolt.

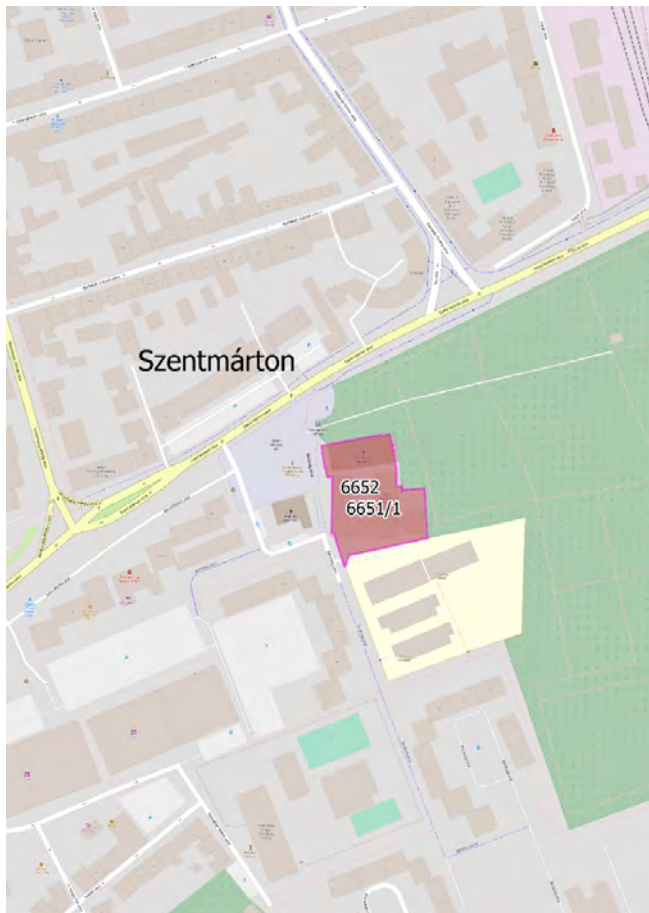
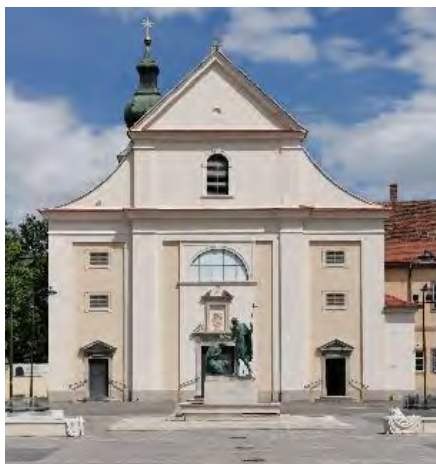
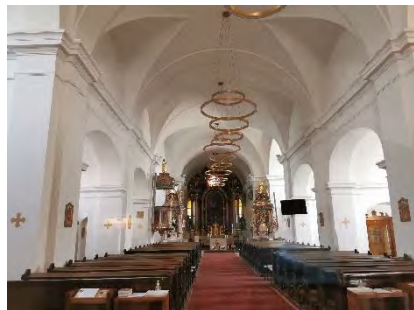
Cím: Szombathely (Szent Márton) Szt. Márton u. 40.

R.k. Szt. Márton, volt domonkos templom és kolostor, ma költségvetési elszámoló hivatal irodái. Római kori falmaradványokra épült gótikus, 14. sz.-i kápolnából átépítve kora barokk stílusban 1668-1672 között. A templomot 1930-1931-ben bővítették.

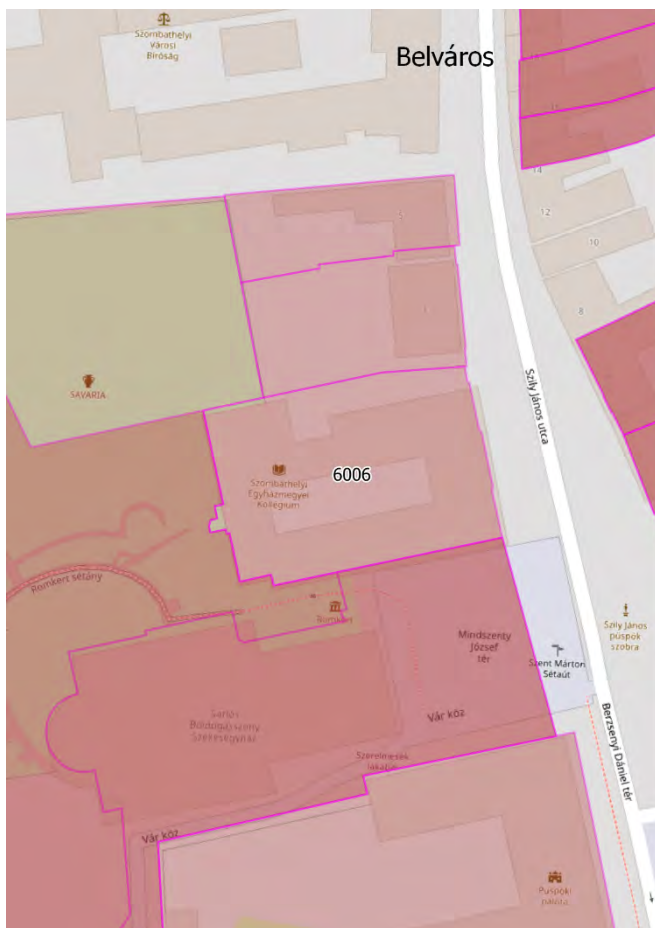
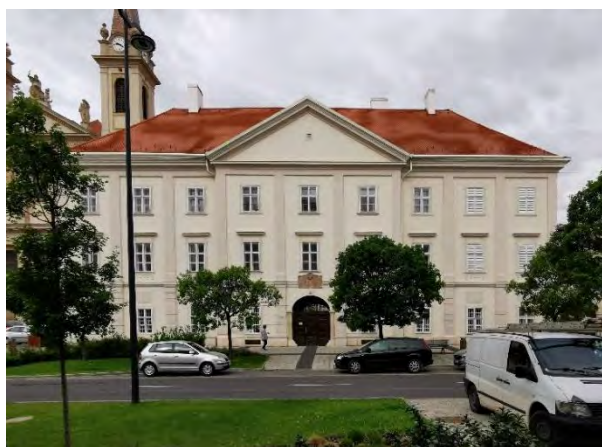
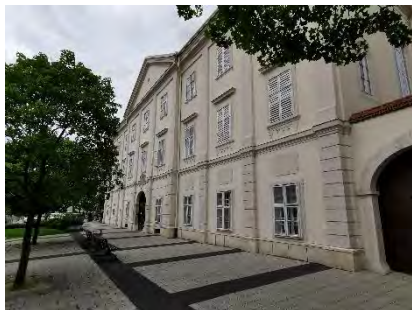
Műemlék azonosítója: 9421

Diákotthon és Egyházmegyei Könyvtár, volt szeminárium, késő barokk, 1777-1780. Tervezte: Hefele Menyhért. Bővítve eklektikus stílusban 1884-ben és neobarokk stílusban 1939-ben Gruber Imre tervei szerint. Régi könyvtárában barokk falkép 1791-ből

**Az érték állapota, javasolt beavatkozások:** Az épület jó állapotban van. A közelmúltban történt homlokzatainak helyreállítása. Az épülettel kapcsolatos beavatkozások esetén a történeti belvárosra vonatkozó egységes rendezés, illetve a településképi arculati kézikönyv figyelembevétele javasolt.

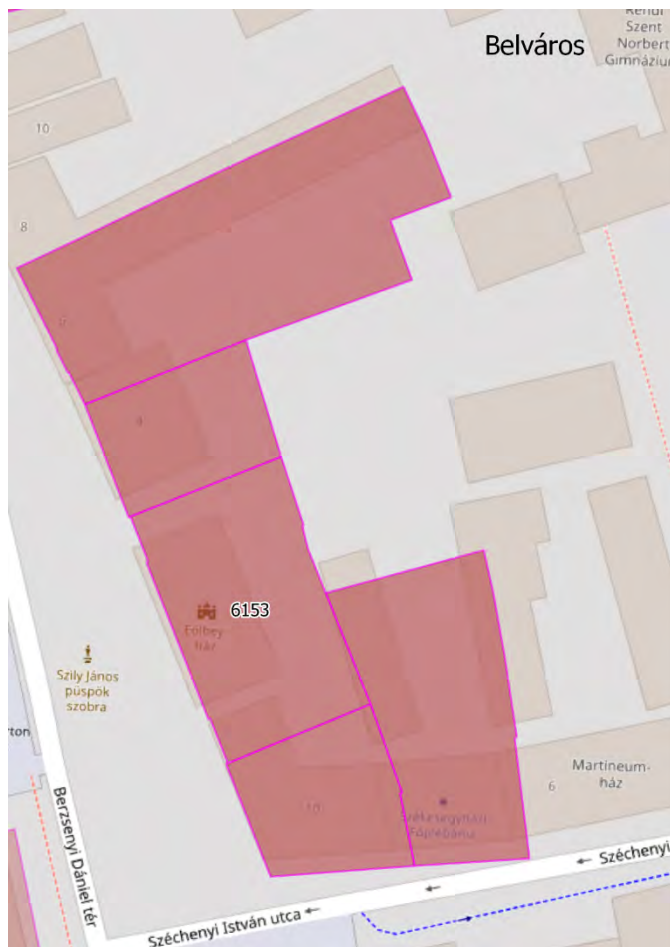
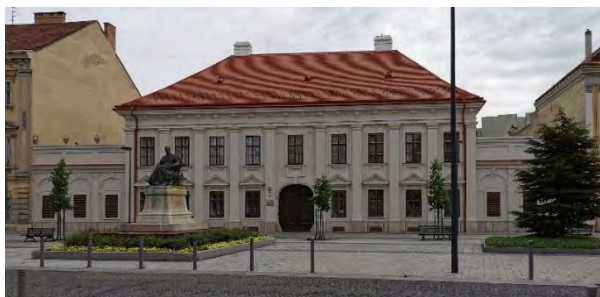
Műemlék azonosítója: 9422

Vas Megyei Forradalmi Múzeum, ún. Eölbey-ház, késő barokk, 1796-1800. Tervezte: Hefele Menyhért, főpallér: Anreith János. Sajátos helyzetű az utcaképben: két alacsony nyaktag köti az amúgy szabadon álló, kontyolt tetős tömegét a szomszéd házakhoz. A nyaktagok vakárkádós tagolásúak, attikafallal, a főtömeg nagyszlopprendes állókonzolos párkánnyal. Nyílásai a földszinten konolos tympanonos keretezésű, míg az emeleten egyszerűbb, füles atchitrávkeret - ablakköténnyel és szemöldök mezejében girlandokkal. Díszterme klasszicizáló műmárványozású.

**Az érték állapota, javasolt beavatkozások:** Az épület jó állapotban van. A közelmúltban történt homlokzatainak helyreállítása. Az épülettel kapcsolatos beavatkozások esetén a történeti belvárosra vonatkozó egységes rendezés, illetve a településképi arculati kézikönyv figyelembevételre javasolt.

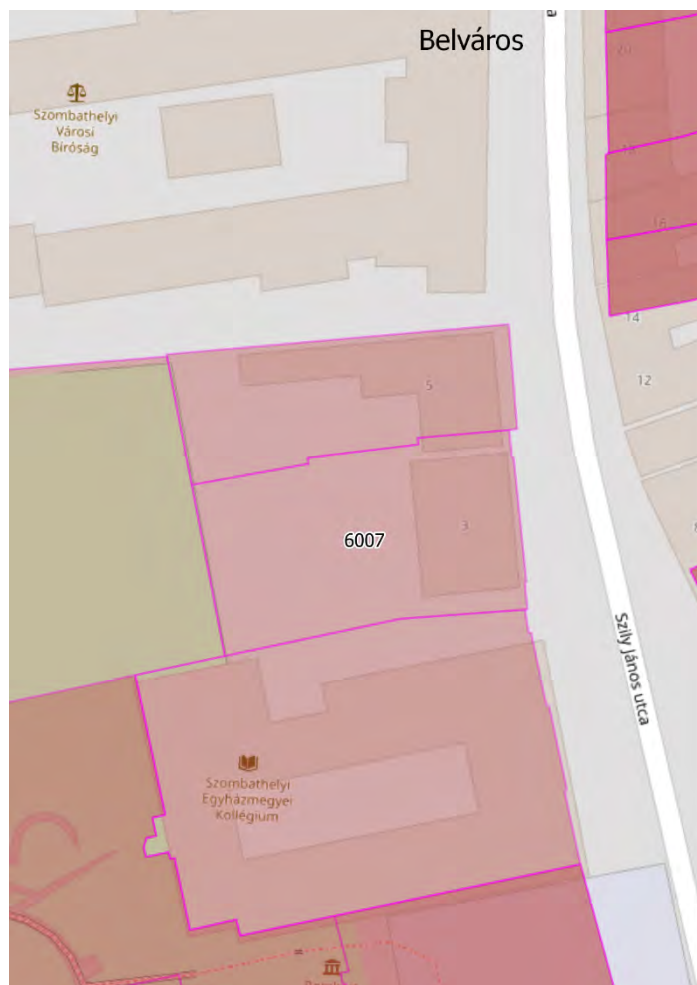
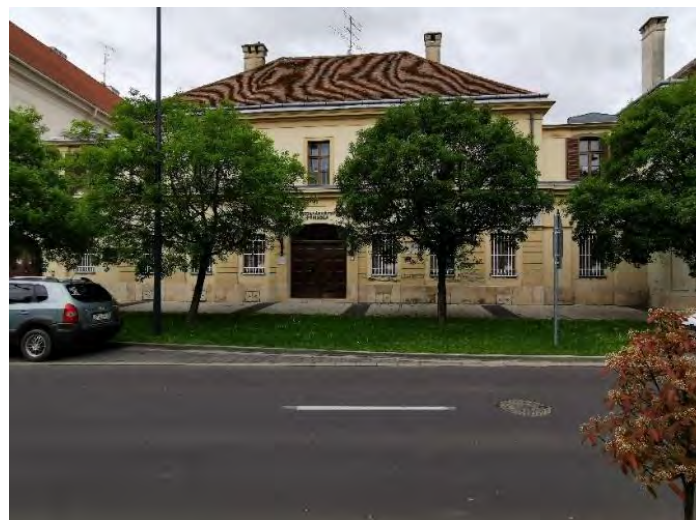
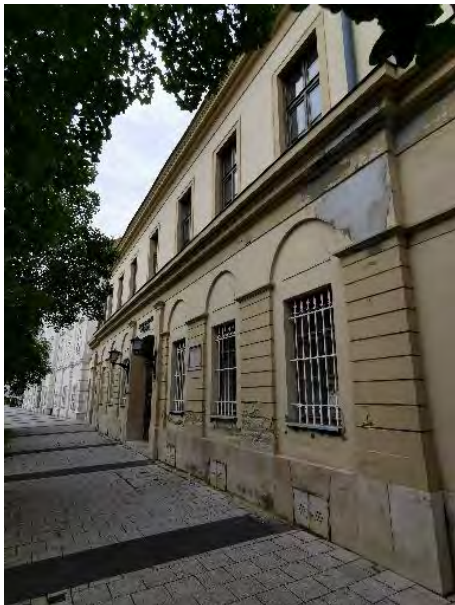
Műemlék azonosítója: 9423

Lakóház, volt Putsarits-ház, barokk eredetű, 17. sz. vége. Emelettel bővítve 1782-ben Hefe Menyhért tervei alapján. Átéépítve klasszicista stílusban 1820-ban. Horizontális tagolású kétszintes homlokzat, axiskiosztása: a-a\*-a\*-a\*-b-a\*-a\*-a\*-a. Szélső axisai alacsonyabb főpárkányt kaptak, amibe az ablakok bele is metszenek; a középső hét axis kontyolt tömege kiemelkedik kissé. Földszintje az egyszerű kő lábazaton álló, vízszintesen hornyolt lizénák felett szegmensvágású vakárkádokkal tagolt. A falmezőben egyenes-záródású keretezetlen ablakok. Emeletén egyszerű architráv-keretes, egyenes záródású ablakok követik az axis-osztását. Párkánya csonka, toszkán jellegű.

**Az érték állapota, javasolt beavatkozások:** Az épület viharvert állapotban van. A a lábazat felett és néhol az ejtőcsatorna környékén a homlokzat festés levelesen levált - a felnedvesedés következményeként. Helyreállítása időszerű melyet csak épület diagnosztika útmutatásai alapján lehet hatékonyan elvégezni. Az épülettel kapcsolatos beavatkozások esetén a történeti belvárosra vonatkozó egységes rendezés, illetve a településképi arculati kézikönyv figyelembevételére javasolt.

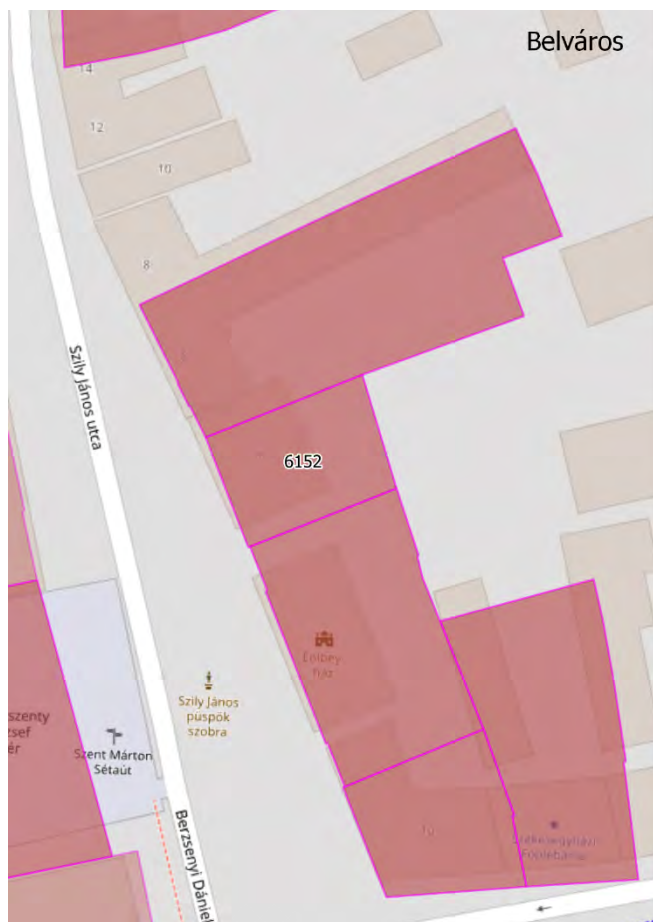
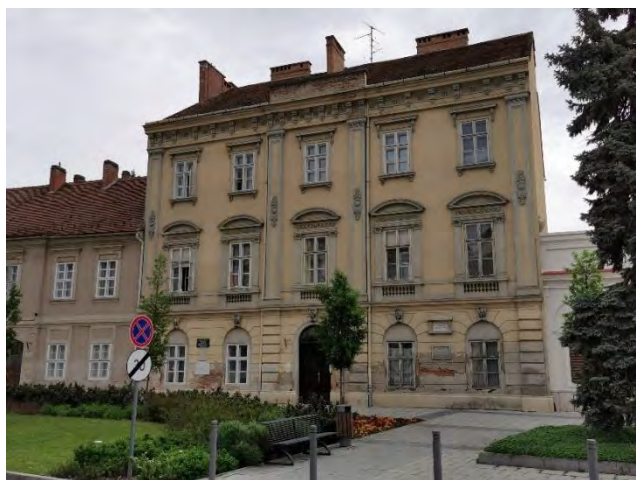
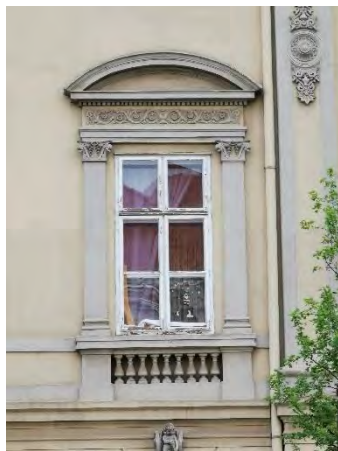
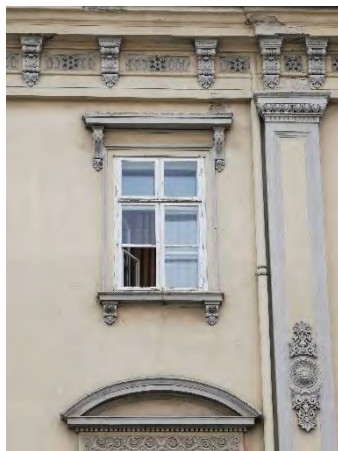
Műemlék azonosítója: 9424

Lakóház, volt Bölcséleti Líceum, késő barokk, 1796. Tervezte: Anreith János. Emelettel bővítve és homlokzatai átalakítva kora eklektikus stílusban 1871-ben. Öttengelyes homlokzata nagypilasztarrendes, szokatlan szintszámát az oszlopszék-tagolású földszintje biztosítja. Pilaszterek a két szélén és a kapu ét oldalán vannak - falmezői így alternáló ritmusúak. Pilaszterei copf tükör-díszítést kaptak, fejezetük tojásléces echinusz. Főpárkánya álló-konzolos teljes párkány. Földszinti falmezői vézszintesen hornyoltak, az ablakok körül íves vak-mező felett sugár-irányúak. első emeletén az ablakok íves timpanonnal, rendelkező aedikulás keretezésűek, a másodikon konzolos, egyenes szemöldökű párkánnyal rendelkezőek, könyöklőjük is konzolos..

**Az érték állapota, javasolt beavatkozások:** Az épület viharvert állapotban van. A lábazat felett és néhol az ereszkörnyékén a homlokzat festés levelesen levált, a vakolat lefoszlott - a felnedvesedés következményeként. Helyreállítása időszerű melyet csak épület diagnosztika útmutatásai alapján lehet hatékonyan elvégezni. Az épülettel kapcsolatos beavatkozások esetén a történeti belvárosra vonatkozó egységes rendezés, illetve a településképi arculati kézikönyv figyelembevételre javasolt.
