# SZOMBATHELY

## ÖRÖKSÉGVÉDELMI HATÁSTANULMÁNY

### Értékleltár

2021-2022

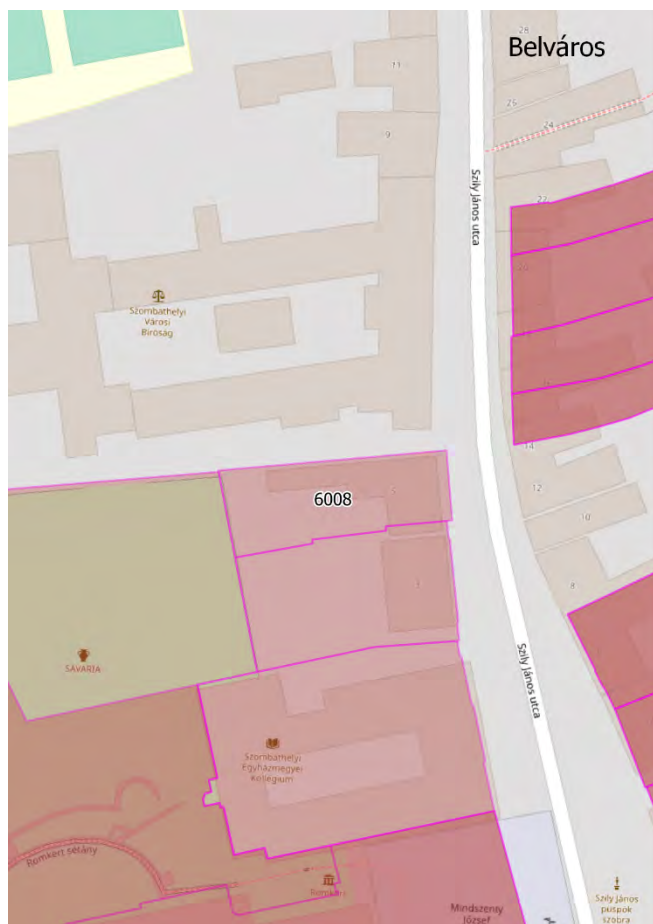
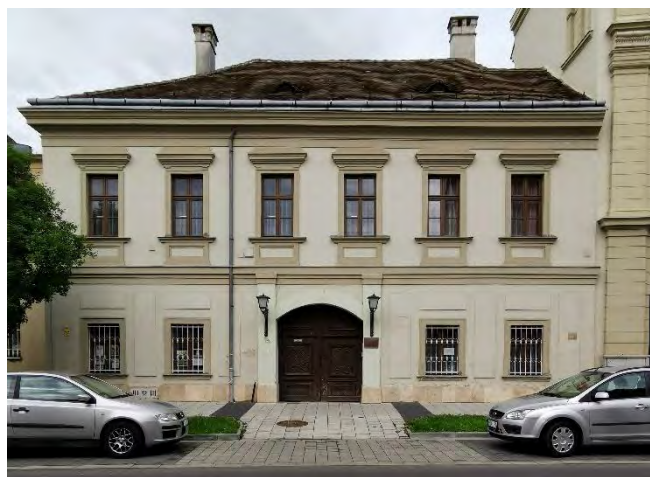
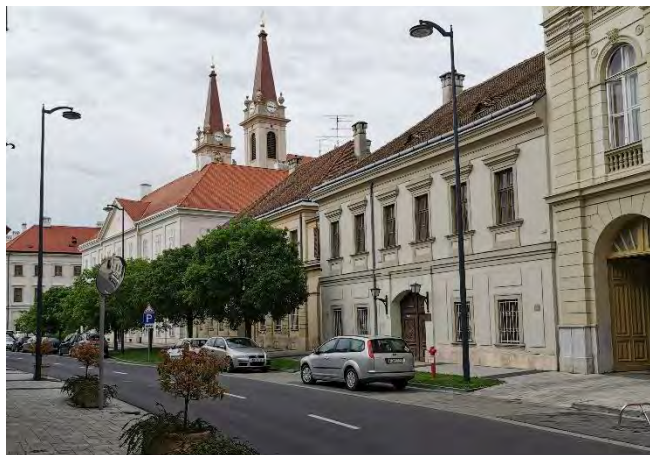
Műemlék azonosítója: 9425

Csódy Pál kanonok háza, Hefele teljesen újjáépítette 1782-ben, de szintén átépítették 1820 körül. Eredeti homlokzata visszaállítható volna! Műemléki tábláján szintén téves adatok sorjáznak: egyrészt nem műemlékjellegű, amint a Putsarits-ház műemlék, úgy természetesen a Csódy-ház is az. A felirattal ellentétben sokkal korábban épült, mint 1800, hiszen Hefele már 1782-ben átépítette, mai formáját viszont szintén 1820 körül kapja. Hat-tangelyes horizontális tagolású homlokzatán a kapu középen két tengelyz foglal el, két osztópárkányt golyvázó pilaszter fogja közre. Földszinti ablakai egyenes záródású architrávkeretes ablakot kaptak, köztük és felettük pozitív faltükrök. Emeleti ablakai kötényes, egyenes-záródású szemöldök-párkányos. Főpárkánya teljes

**Az érték állapota, javasolt beavatkozások:** Az épület tűrhető állapotban van. Aktuálissá vált helyreállítása. Az épülettel kapcsolatos beavatkozások esetén a történeti belvárosra vonatkozó egységes rendezés, illetve a településképi arculati kézikönyv figyelembevétele javasolt.

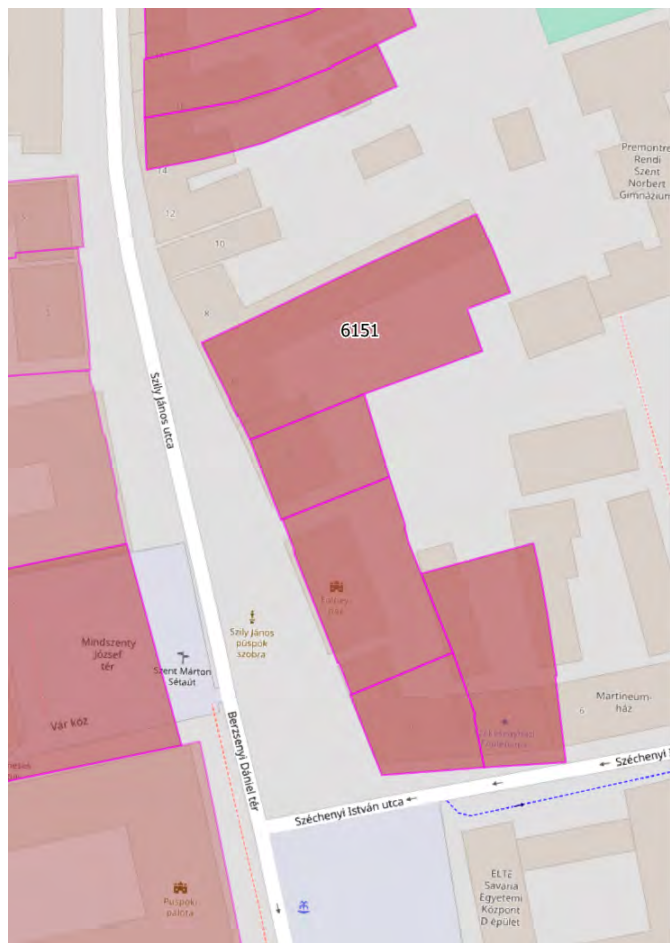
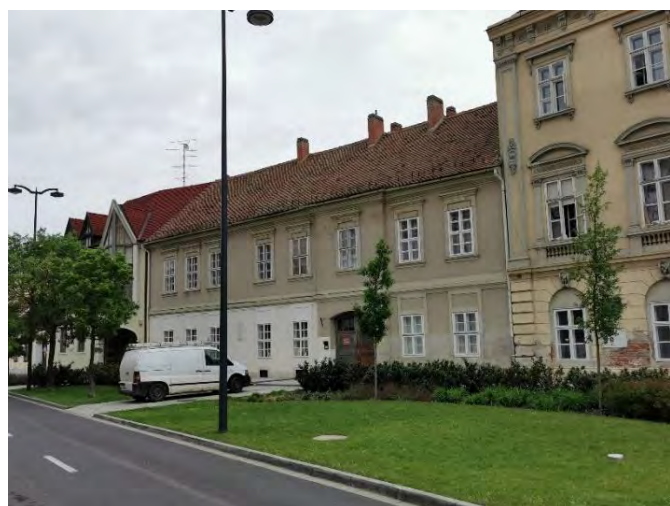
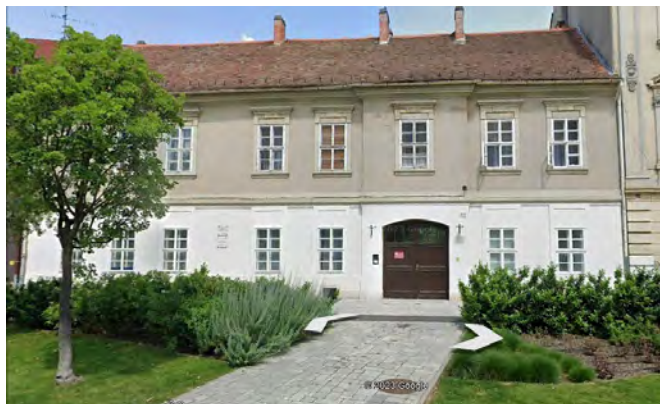
Műemlék azonosítója: 9426

Lakóház, egykori városi tanácsház, majd elemi iskola, késő barokk, 1799. Tervezte: Trifusz József. Többször bővítve. Ún. Vak Bottyán-ház. Kétemeletes, horizontális tagolású, szokatlan, aszimmetrikus, 8 tengelyes homlokzat: bal szélső három tengelye után széles tömör falmező, majd egy a-a-b-a-a rendszerű szakasz (kapuaxisa golyvázódva előreugrik) - előbbi talán későbbi átépítés eredménye. Földszinti homlokzata egyenes-záródású, szalagkeretes ablakokat kapott szemöldök-mezővel. Emeleti ablakai szalagkeretes, de könyöklője és szemöldöke profilált kő anyagú.

**Az érték állapota, javasolt beavatkozások:** Az épület viharvert állapotban van. Aktuálissá vált helyreállítása. A földszint kapott világos egységes festést utóbb, de zavaró az emelet megviselt állapotához mérve. Javasolt a teljes homlokzat rendbehozatala, különösképp az osztópárkány és a főpárkány nedvesedésének megszüntetésével. A színezéshez festőrestaurátor véleménye nélkülözhetetlen. Az épülettel kapcsolatos beavatkozások esetén a történeti belvárosra vonatkozó egységes rendezés, illetve a településképi arculati kézikönyv figyelembevétele javasolt.

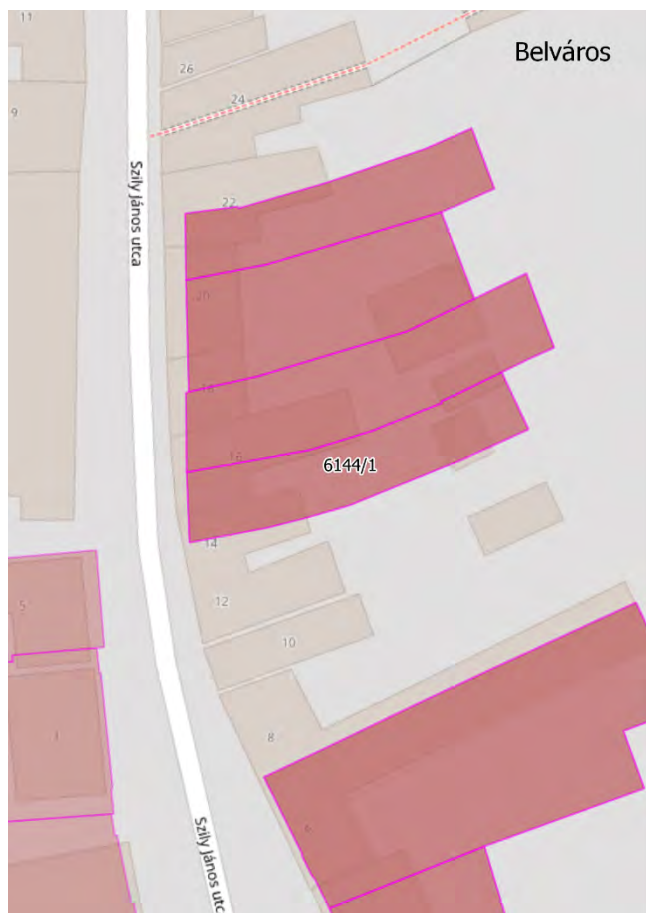
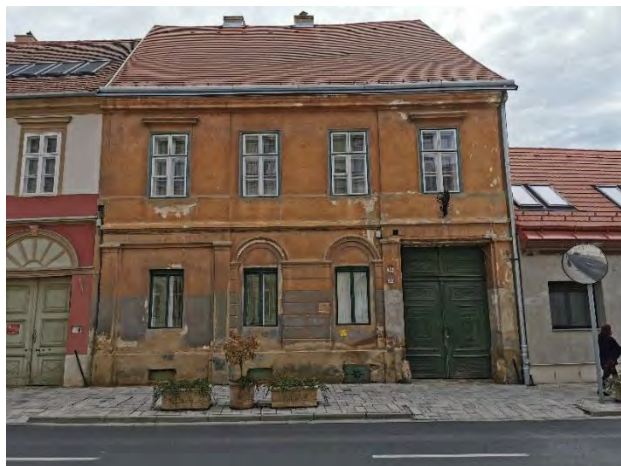
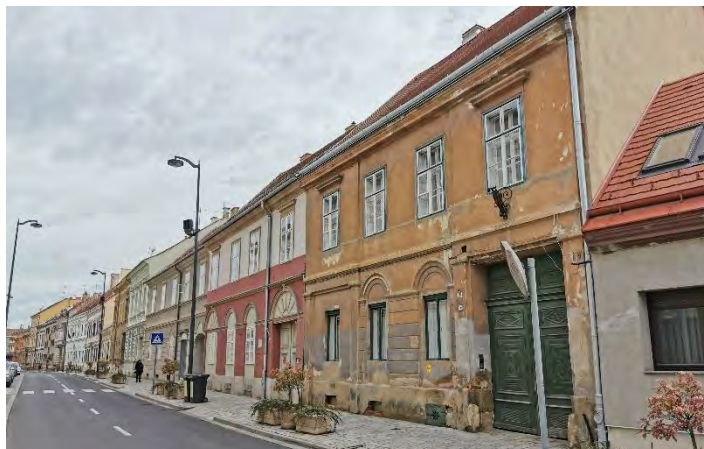
Műemlék azonosítója: 9427

Négytengelyes, egyemeletes klasszicista lakóház. Tagozatai, nyílásrendszerei épek, vakolata viharvert, tetőtere beépítetlen. Egyszerű, egyenes záródású kapuzata a szembenézetű jobb szélső tengelyben van, szerkezete történeti – a vele szimmetrikus tengelyben a földszinten ablak található. A középső földszinti nyílástengelyekben íves szemöldökpárkánnyal, az emeleti ablakok egyenes záródásúak, a szélső tengelyekben szemöldökpárkánnyal. Emeleti ablakai történeti szerkezetű, palló-tokos szerkezetek, a földszinti ablakok cseréltek (XX. sz.).

**Az érték állapota, javasolt beavatkozások:** Az épület viharvert állapotban van. Aktuálissá vált helyreállítása. A teljes homlokzat festése levelesen leválik, különösen sérült a földszint lábazat feletti szakasza, ahol a vakolat is sérült. Helyreállítása időszerű melyet csak épület diagnosztika útmutatásai alapján lehet hatékonyan elvégezni. A színezéshez festőrestaurátor véleménye nélkülözhetetlen. Az épülettel kapcsolatos beavatkozások esetén a történeti belvárosra vonatkozó egységes rendezés, illetve a településképi arculati kézikönyv figyelembevétele javasolt.

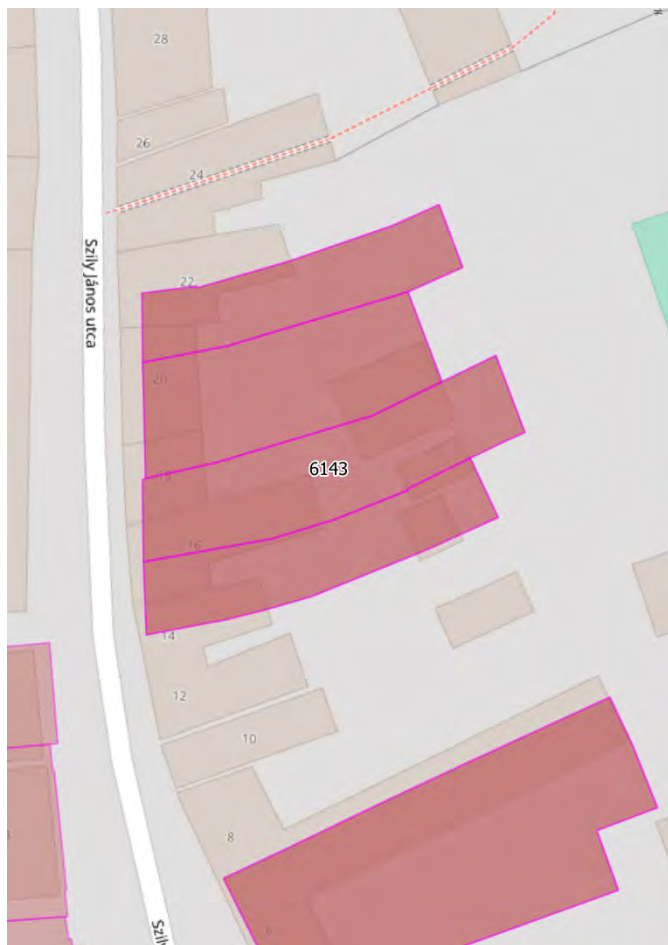
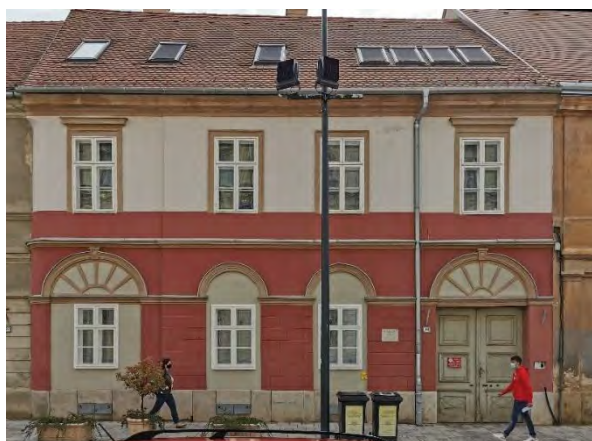
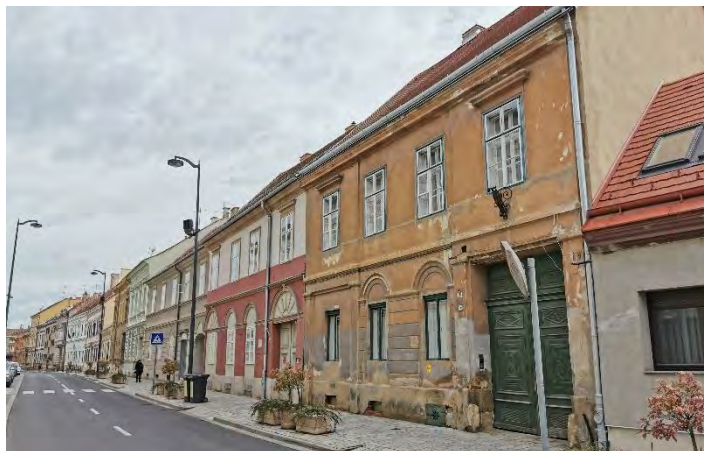
Műemlék azonosítója: 9428

A szomszédos 16-os számú ház „ikertestvére” - négytengelyes lakóház, csak itt közép-rizalit szerű a kis homlokzati síkváltás, nem sarok-rizalit szerű. További különbség a kisebb méretű kapu, ami viszont kosáríves tömör szemöldököt kapott, ennek vállpárkánya megjelenik a középső nyíláskeretezéseknél is. Nyílászárói történetiek, tetőtere beépített. Homlokzata felújított: barokkosan szétszínezték: más a párkány és nyíláskeretezés, más a mező színe az emeleti könyöklő vonala felett és alatt.

**Az érték állapota, javasolt beavatkozások:** Az épület tűrhető állapotban van. Zavaróan szokatlan a homlokzati színváltás, mely az emeleti ablakok könyöklőjénél vízszintesen húzódik. Ennek felülvizsgálata szükséges. A színezéshez festőrestaurátor véleménye nélkülözhetetlen. Az épülettel kapcsolatos beavatkozások esetén a történeti belvárosra vonatkozó egységes rendezés, illetve a településképi arculati kézikönyv figyelembevétele javasolt.

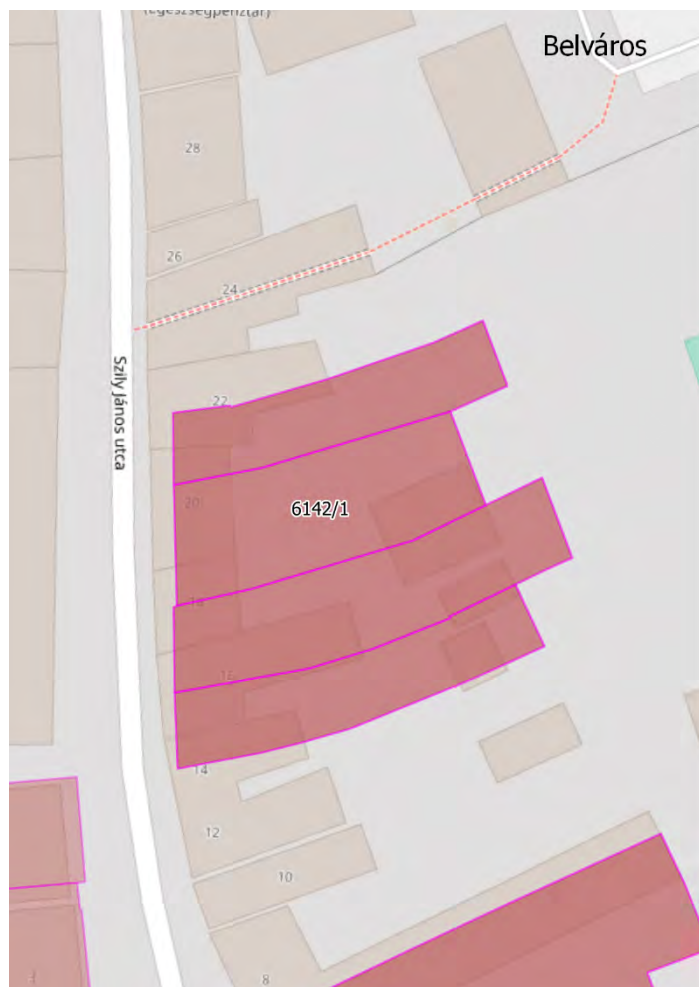
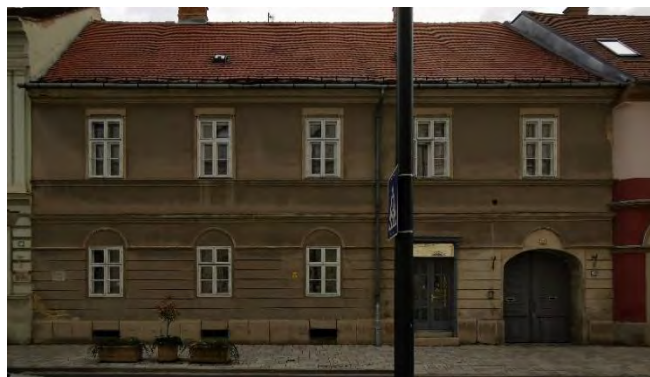
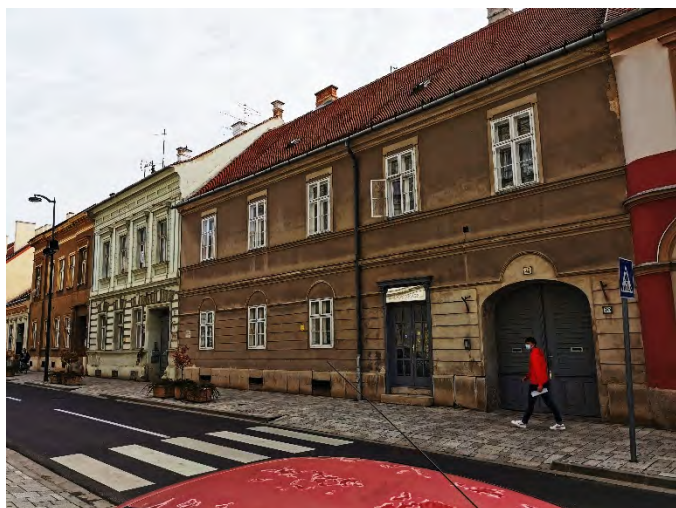
Műemlék azonosítója: 9429

A szomszédos 16-os és 18-as számú házakkal szép stílusos egységet alkot klasszicizáló öttengelyes homlokzata. Szokásos jobb szélső tengelyben kosáríves kapu, mellette portállá alakított földszinti nyílás. Földszinti homlokzata barokkosan hornyolt a szemöldök vonala alatt, mely egyszerű párkányt kapott. Ez az ablakok felett tömör ívmezős szemöldököt visel (érdekes, hogy a portál felett nincs, de a kapu felett van ilyen). Ablakai egyenes záródású, pallótokos, történeti szerkezetek. Tagozatai épek, tetőtere beépítetlen.

**Az érték állapota, javasolt beavatkozások:** Az épület tűrhető állapotban van. Ugyanakkor a nedvesedésnek kiett felületeknél (lábazat felett, ejtőcső környékén, eresz szélénél) nem csak a festés, de a vakolat is sérült. A kapunál a lábazat is szétesett. Helyreállítása időszerű melyet csak épület diagnosztika útmutatásai alapján lehet hatékonyan elvégezni. A színezéshez festőrestaurátor véleménye nélkülözhetetlen. Az épülettel kapcsolatos beavatkozások esetén a történeti belvárosra vonatkozó egységes rendezés, illetve a településképi arculati kézikönyv figyelembevételére javasolt.

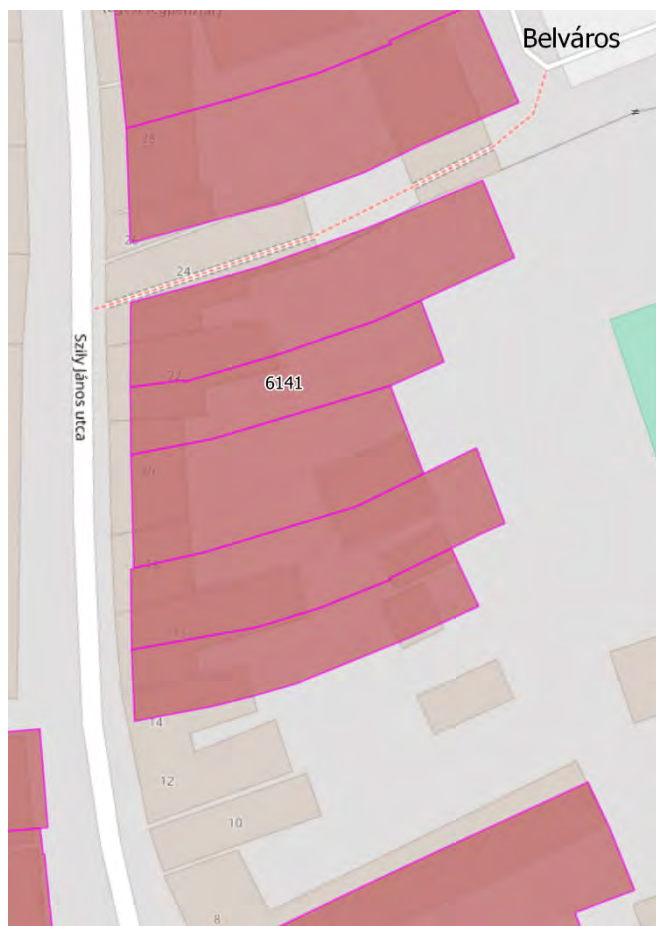
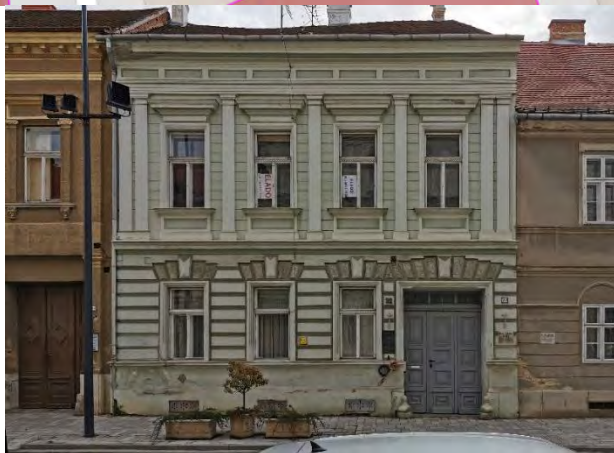
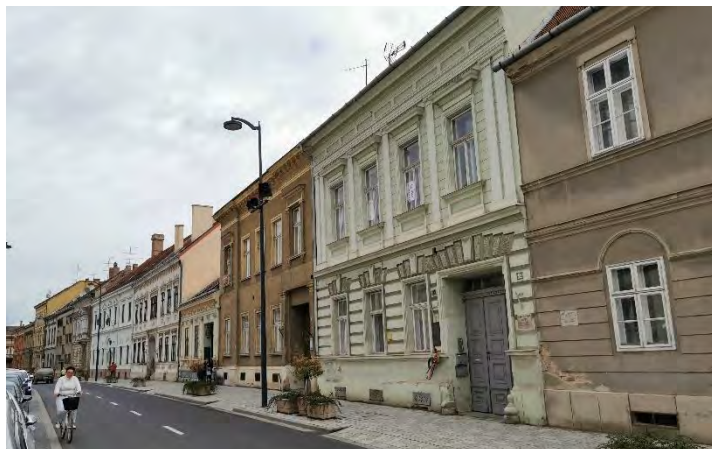
Műemlék azonosítója: 9430

A négytengelyes homlokzatok eklektikus változata. Lábazta a könyöklő magasságában van, hornyolt homlokzata a földszinten plasztikusabb, itt a nyílások szemöldöke egyenes boltívet utánozó kváder mintázatú. Emelete hálós tagolású, szélén páros dór pilaszterrel indul. Itt ablakai egyenes záródásúak, teljes szemöldökpárkánnyal, magas térfala is teljes záró-párkányt hordoz. Nyílászárói történeti, kapcsolt gerébtokos szerkezetek.

**Az érték állapota, javasolt beavatkozások:** Az épület tűrhető állapotban van. Ugyanakkor a nedvesedésnek kiért felületeknél (lábazat felett, ejtőcső környékén, eresz szélénél) nem csak a festés, de a vakolat is sérült. Helyreállítása időszerű melyet csak épület diagnosztika útmutatásai alapján lehet hatékonyan elvégezni. A színezéshez festőrestaurátor véleménye nélkülözhetetlen. Az épülettel kapcsolatos beavatkozások esetén a történeti belvárosra vonatkozó egységes rendezés, illetve a településképi arculati kézikönyv figyelembevétele javasolt.

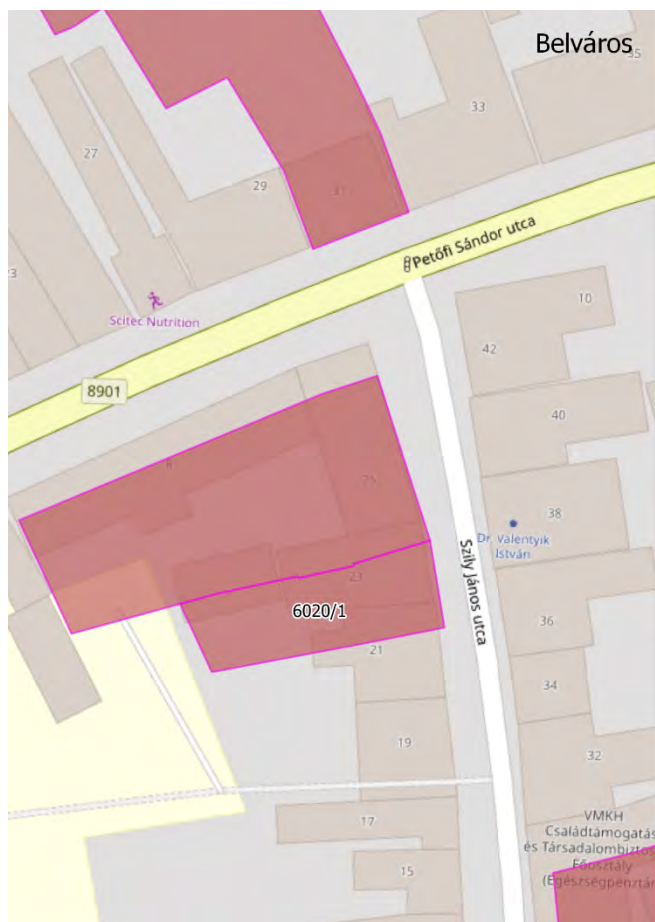
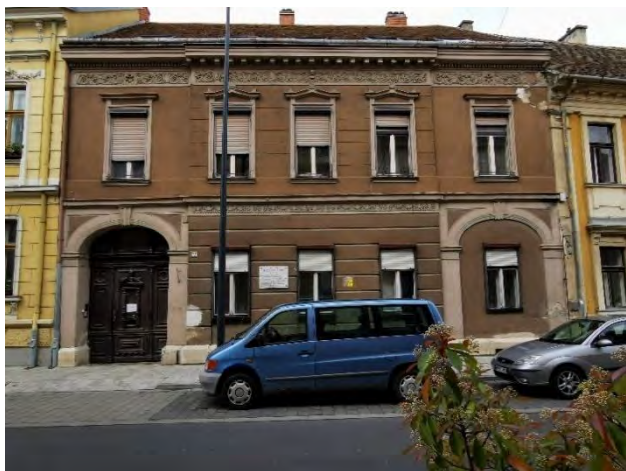
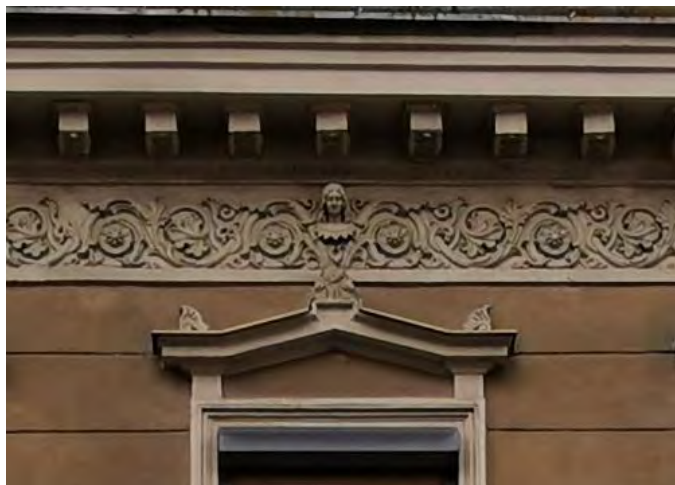
Műemlék azonosítója: 9431

Kodányi Ödön egykori lakóháza (falán emléktábla). Öttengelyes homlokzatán bal szélső tengelyben a barokkos keretezésű kapuzat (szimmetrikus párja vakárkádós ablaktengely). Horizontális tagolású, középső három tengelye közép-rizalis szerűen kissé kiemelt. E középmező alul plasztikusabban, az emeleten finomabban hornyolt. Egyszerűbb osztó-párkánya és gazdagabb záró-párkánya is csonka, de frízük ornamentális ékítményt kapott. A szélén a főpárkány tojáslécet, míg középen konzolsort kapott.

**Az érték állapota, javasolt beavatkozások:** Az épület tűrhető állapotban van. Ugyanakkor a nedvesedésnek kiett felületeknél (lábazat felett) nem csak a festés, de a vakolat is sérült. Lábazata több helyen elvált a falazattól, sérült. Helyreállítása időszerű melyet csak épület diagnosztika útmutatásai alapján lehet hatékonyan elvégezni. A színezéshez festőrestaurátor véleménye nélkülözhetetlen. Az épülettel kapcsolatos beavatkozások esetén a történeti belvárosra vonatkozó egységes rendezés, illetve a településképi arculati kézikönyv figyelembevétele javasolt.

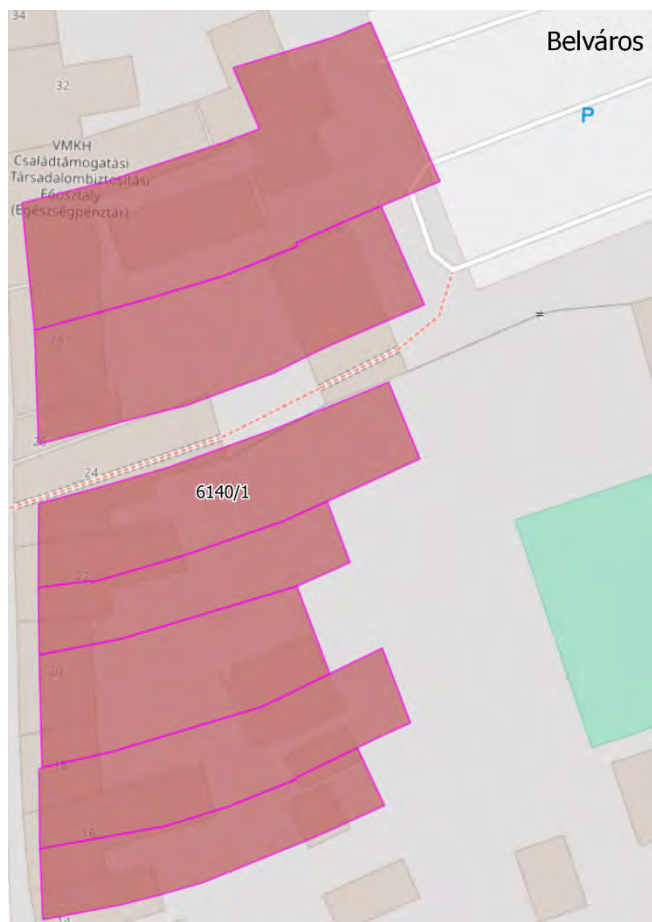
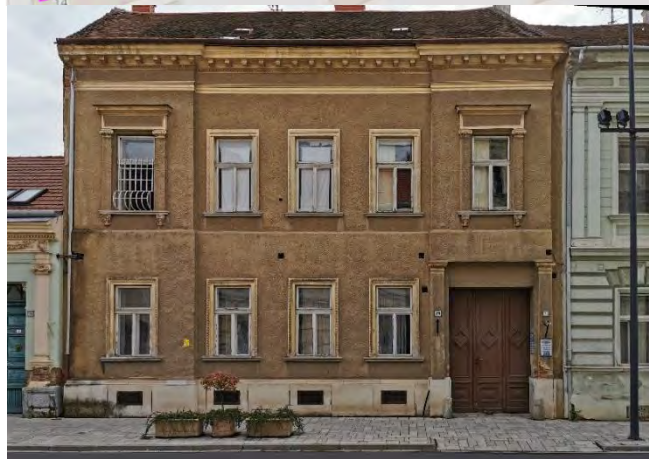
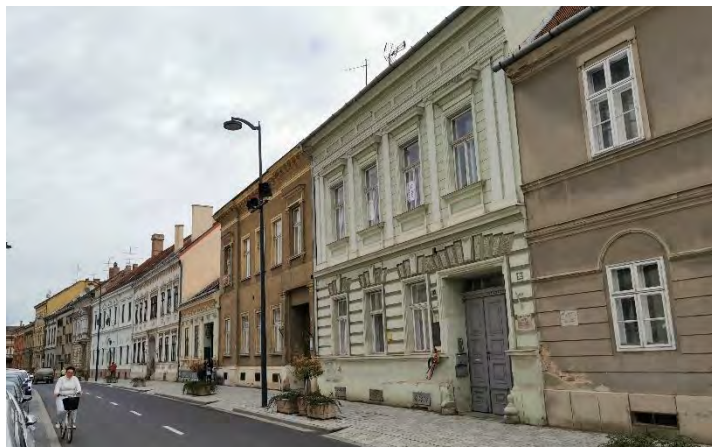
Műemlék azonosítója: 9432

Öttengelyes, sarok-rizalitos homlokzat, osztópárkánya valószínűleg elpusztult. Talán volt szemöldökpárkánya is – van hely egy klasszicizáló félköríves, tömör mellvédes szemöldöknek is, mint a 30-as (vagy a korban kicsit öregebb 20-as) számú házon. Kapuzata dór pilaszterekkel közrefogott, emeleti szélső nyíláskeretezései is hasonló gesztussal ión aedikulás kialakításúak (egyenes záródással architráv nélkül). Főpárkánya teljes, a rizalitoknál golyvázódik, konzol-sorral hangsúlyozott. A frízek szemöldökmezők ékítményei elveszhettek.

**Az érték állapota, javasolt beavatkozások:** Az épület tűrhető állapotban van. Ugyanakkor a nedvesedésnek kiett felületeknél (lábazat felett, ejtőcső állványcsövének) nem csak a festés, de a lábazat is sérült, aminek profilja is több helyen csorba. Lábazata több helyen elvált a falazattól, sérült. Helyreállítása időszerű melyet csak épület diagnosztika útmutatásai alapján lehet hatékonyan elvégezni. Osztópárkánya, tagozatai pótlandók a "testvérépületek" (20-as, 30-as sz.) mintájára. A színezéshez festőrestaurátor véleménye nélkülözhetetlen. Az épülettel kapcsolatos beavatkozások esetén a történeti belvárosra vonatkozó egységes rendezés, illetve a településképi arculati kézikönyv figyelembevétele javasolt.

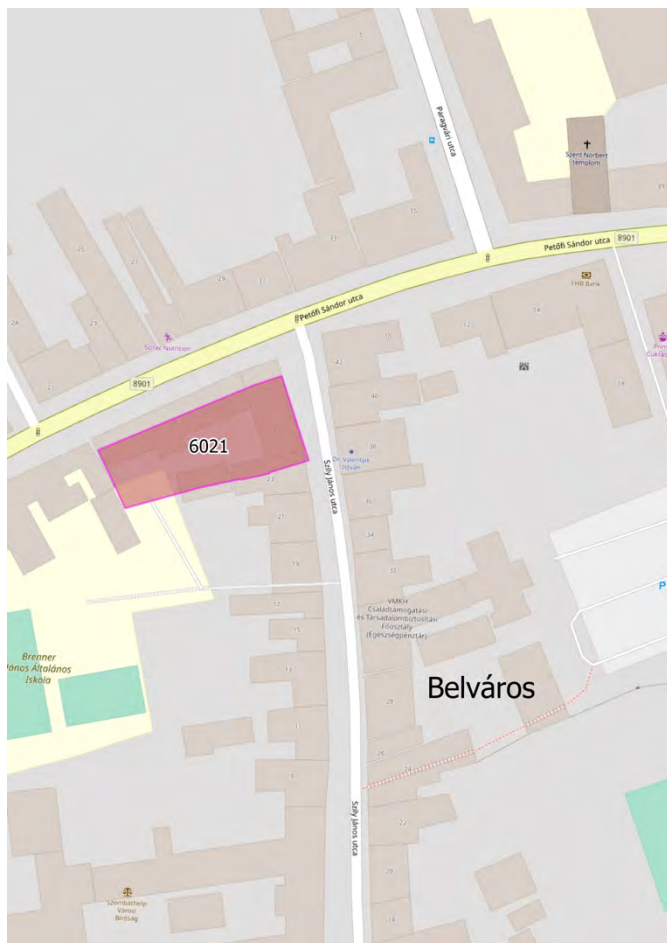
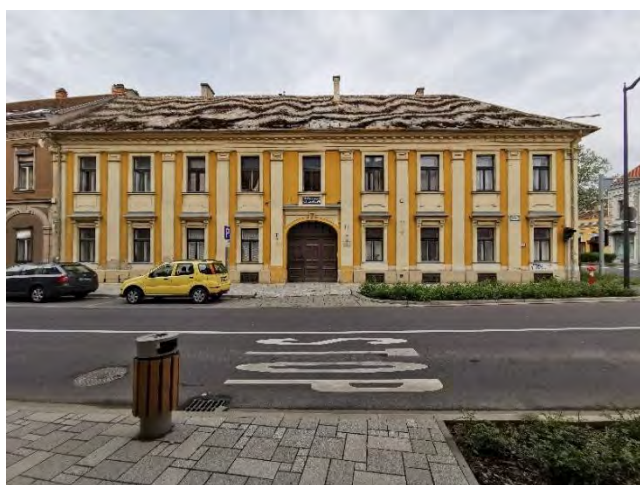
Műemlék azonosítója: 9433

Pedagógiai Intézet, ún. Dimicante-ház, copf, 1809. május 31-én a Győr felé tartó napóleoni csapatok megszállták a várost. A négyhónapos uralom idején épült Anreith János György tervei alapján. Később Czuppon György kanonok háza, melynek felirata így szól: "Mikor a francia Szombathelyen harcolt, akkor épültem"; oldalszárnya egykor városi fogda, ma irodák, késő barokk 1840-ből. Kilenctengelyes, nagyszloprendes homlokzatán a középső a kicsit szélesebb kapu-tengely kosáríves. Nyíláskeretezése alul csonka, felül teljes kötényes, alul konzolos teljes szemöldökpárkány, felül csonka. Ablakai történetiek, de cserélt, gerébtokos szerkezetek.

**Az érték állapota, javasolt beavatkozások:** Az épület tűrhető állapotban van. Ugyanakkor a nedvesedésnek kiett felületeknél (lábazat felett, ejtőcső állványcsövénél) nem csak a festés, de a lábazat is sérült, aminek profilja is több helyen csorba. Lábazata több helyen elvált a falazattól, sérült. Helyreállítása időszerű melyet csak épület diagnosztika útmutatásai alapján lehet hatékonyan elvégezni. A színezéshez festőrestaurátor véleménye nélkülözhetetlen. Az épülettel kapcsolatos beavatkozások esetén a történeti belvárosra vonatkozó egységes rendezés, illetve a településképi arculati kézikönyv figyelembevétele javasolt.

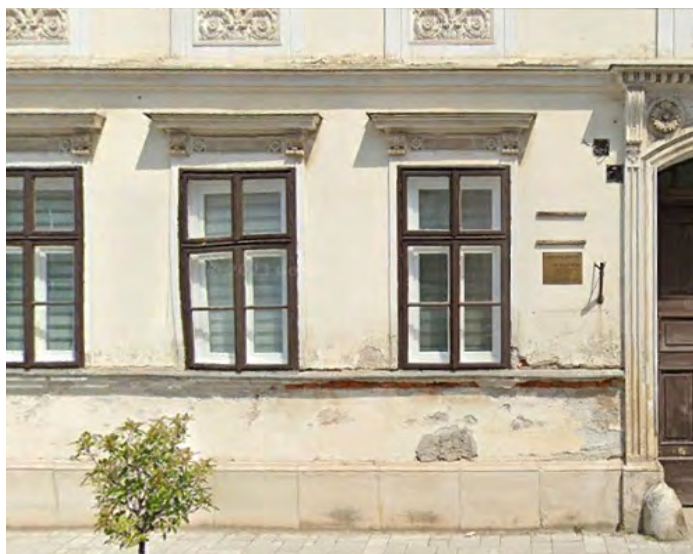
Horizontális tagolású, héttengelyes lakóház, középső kaputengelye szélesebb (osztópárkánya a kapu felett konzolokon golyvázódik. A földszinten a lábazatot könyöklő-párkány koronázza, az emeleti ablakok ablakköténnyel rendelkeznek. Szalagkeretes ablakai konzolos szemöldökpárkányt kaptak az emeleten akroterion-dísszel. Főpárkánya csonka, díszes konzolokkal. Gazdag ornamentális ékítmények a frízben, szemöldökmezőben, és ablak-kötényben. Ablakai konzolos szemöldök-párkánnyal rendelkeznek, az emeleten akroterion díszekkel.

**Az érték állapota, javasolt beavatkozások:** Az épület viharvertő állapotban van. A nedvesedésnek kiett felületeknél (lábazat felett, ejtőcső állvány-csövénél, osztó- és könyöklő-párkánynál, ereszcatorna sérült szakaszainál) nem csak a festés, de a vakolat is sérült, a lábazat profilja is több helyen csorba. Lábazata több helyen elvált a falazattól, sérült. Helyreállítása időszerű melyet csak épület diagnosztika útmutatásai alapján lehet hatékonyan elvégezni. A színezéshez festőrestaurátor véleménye nélkülözhetetlen. Az épülettel kapcsolatos beavatkozások esetén a történeti belvárosra vonatkozó egységes rendezés, illetve a településképi arculati kézikönyv figyelembevétele javasolt.

**Az érték megőrzése:** Az *épületről* részletes építéstörténeti tudományos dokumentáció és értékleltár készítése szükséges, amely alapján az épület valamennyi szerkezete és a belső térszervezését alkotó eleme is megvizsgálandó, védelmük javasolt. A *műemlék környezete* részletes kutatásán alapuló értékleltárában szereplő elemek is védelemre javasoltak. Javasolt bármilyen építészeti beavatkozás tervét főépítészti tervtanács elé vinni..

**Az érték védelme:** az építéstörténeti tudományos dokumentáció alapján szükséges a javasolt restaurátorok és épületkutató, régész bevonása a tervezés folyamatába (felelős: építész generáltervező). Az épületkutatók szakági kutatási tervet készítenek (felelős: generáltervező) és szükséges szondázó és teljes felületű feltárásokat végeznek (felelős: generálkivitelező). A kivitelezés során a restaurátori munkákat restaurátor végezze, régész és műemlékvédelmi felügyelet szükséges (felelős: generálkivitelező).

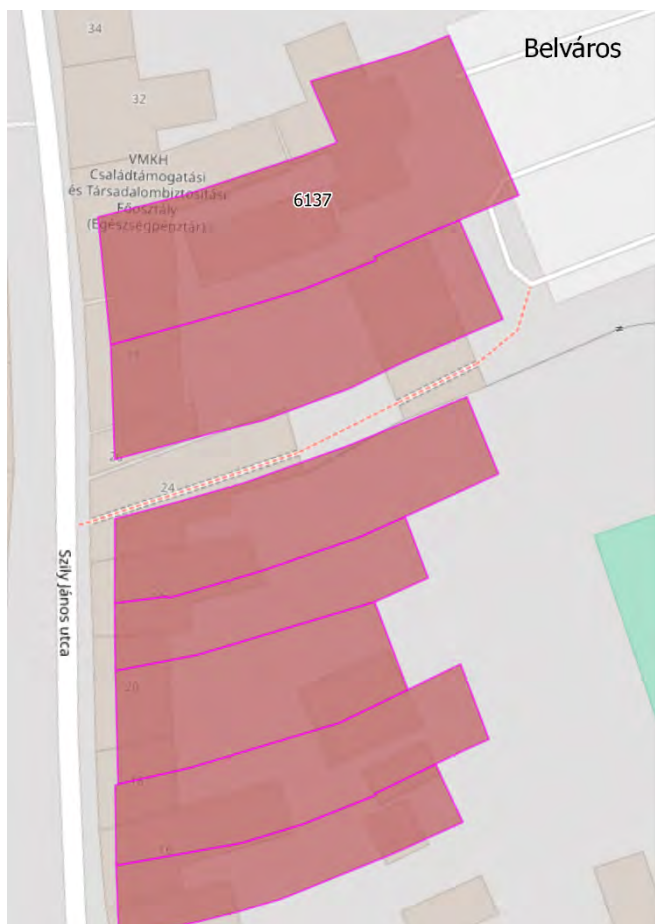
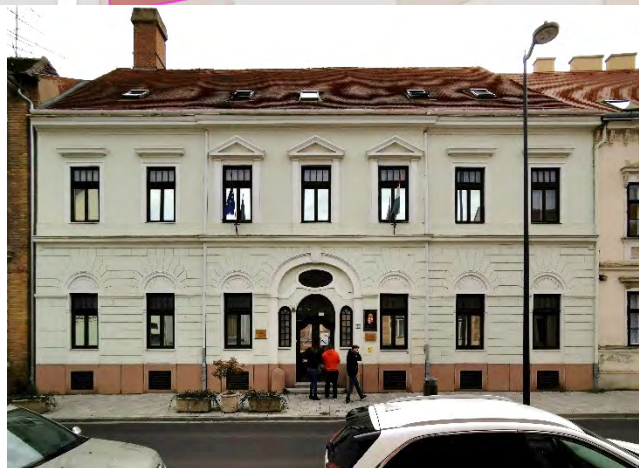
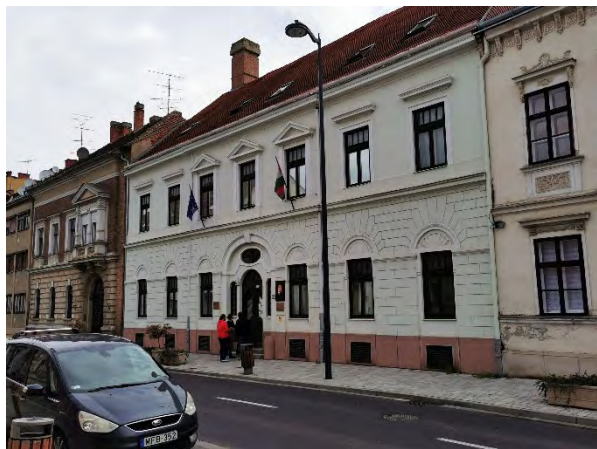
Cím: Szombathely Szily János u. 30.

Az utóbbi időben felújított horizontális tagolású, héttengelyes, közép-rizalitos lakóépület: középső tengelyében kosáríves „oldalvilágító” kapuzata árulkodik csupán eklektikus koráról. Alul kváder utánzó hornyolt homlokzata van, félköríves szemöldökökkel tagolt szemöldökpárkánnyal. Emeleti ablakai a széleken egyenes szemöldökpárkánnyal, a közép-rizalit három tengelyében pilaszteres, aedikulás (csonka párkányú) kialakításúak.

**Az érték állapota, javasolt beavatkozások:** Az épület felújított, jó állapotban van. Az épülettel kapcsolatos beavatkozások esetén a történeti belvárosra vonatkozó egységes rendezés, illetve a településképi arculati kézikönyv figyelembevétele javasolt.

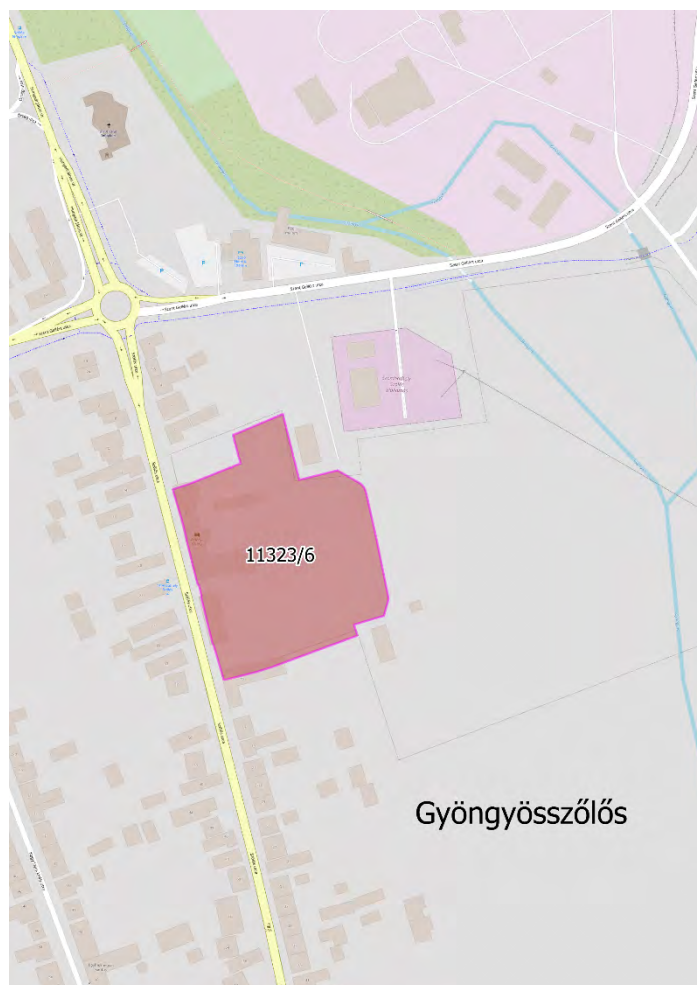
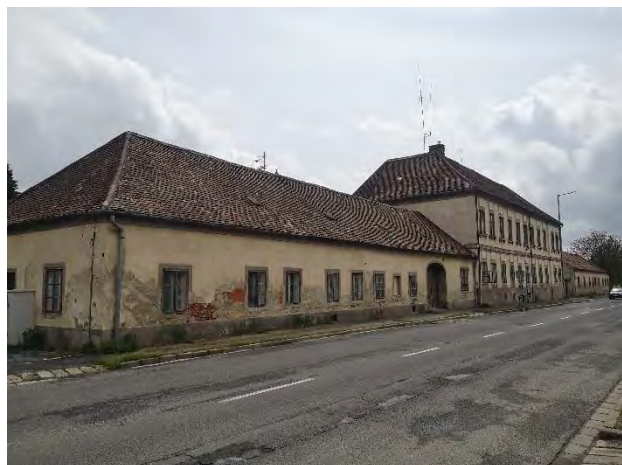
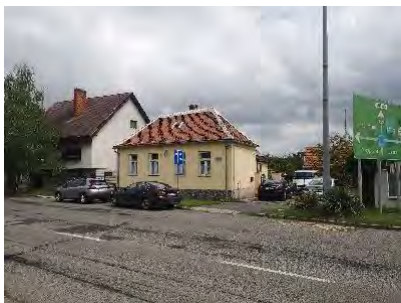
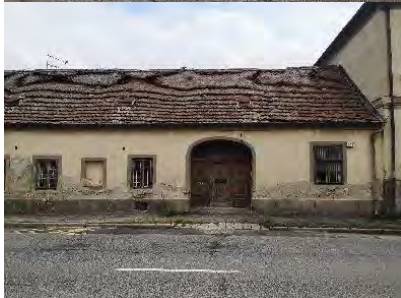
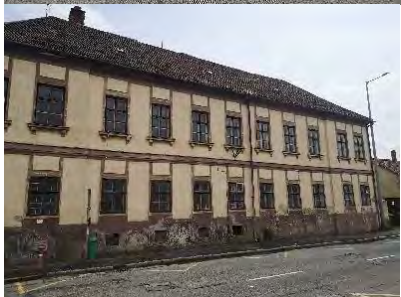
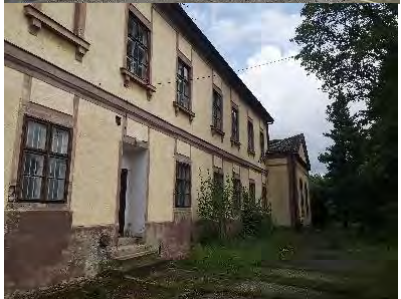
Cím: Szombathely Szőlős u. 9-13.

Szombathelyi Állami Tangazdaság központi irodái, volt Erdődy-kastély, késő barokk, 1790 körül. Eklektikus toldalékokkal az 1850-es évekből. II-tengelyes horizontális tagolású homlokzat, szalagkeretes, egyenes-záródású, pallótokos ablakokkal. A tagozatok szinte csak a homlokzatra festettek.

**Az érték állapota, javasolt beavatkozások:** Az épület nagyon viharvert állapotban van. Különösen a földszinti falak festése és vakolata, valamint lábazata sérült. Helyreállítása időszerű melyet csak épület diagnosztika útmutatásai alapján lehet hatékonyan elvégezni. A színezéshez festőrestaurátor véleménye nélkülözhetetlen. Az épülettel kapcsolatos beavatkozások esetén a történeti belvárosra vonatkozó egységes rendezés, illetve a településképi arculati kézikönyv figyelembevétele javasolt.

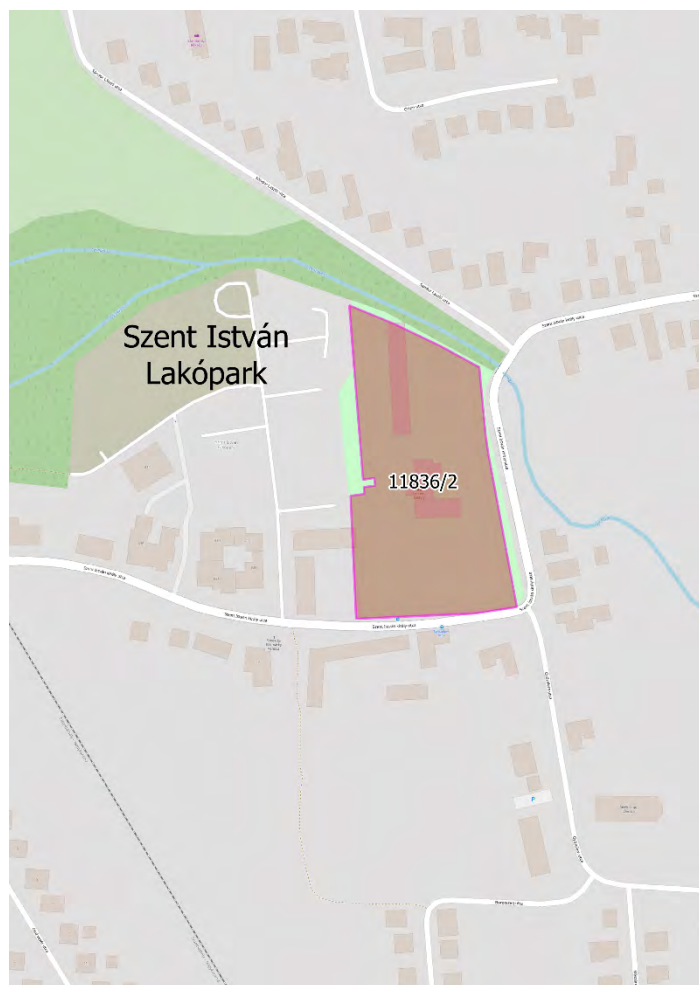
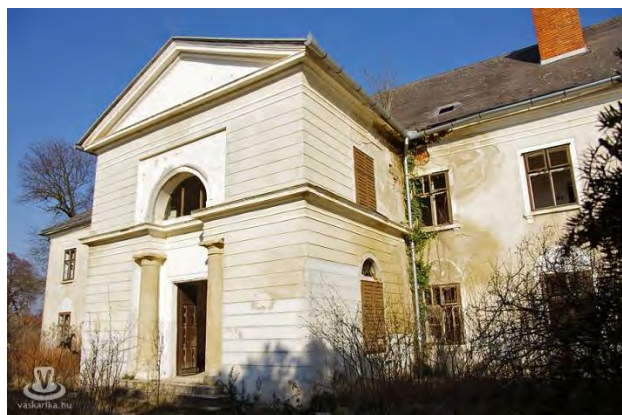
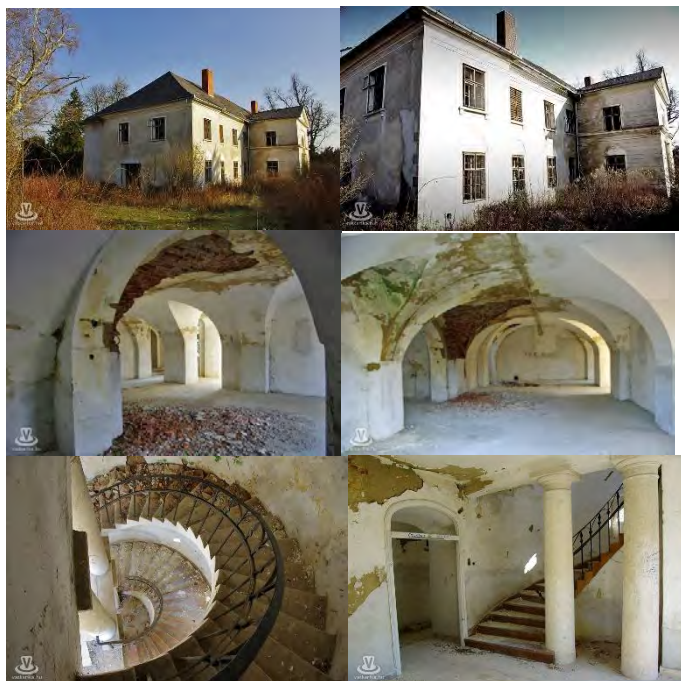
Cím: Szent István Király utca 85.

A Szegedy-Ensch kastély történetét vizsgálva a XVII. századba, sőt még régebbre vezetik a források a kutatót. A kastély előzménye egy kora-barokk stílusú emeletes, árkaos udvarház volt, mely a Gyöngyös patak menti középkori vízi-vár bővítésével jött létre. A Mezző Szegedy család 1816-ban vásárolta meg a tekintélyes méretű Hermáni birtokot és vele együtt a rezidenciát, majd a kor meghatározó építészeti stílusának szellemében átépítette azt.

Az 1800-as évek első évtizedeiben az egykori udvarház szolid eleganciát sugárzó klasszicista kastéllyá épült: homlokzatát sávozott architektúra díszítette, hangsúlyos középrizalítként komponált főbejáratát családi címert tartalmazó timpanon koronázta. Az épületet angolpark övezte, előtte pedig – karéjos elrendezéssel – az uradalmi épületek sorakoztak. A II. világháború idején a Szegedy család külföldre menekült. Távozásuk után, orosz katonák szállták meg a rezidenciát. A háború utáni években gépállomás volt az egykori kastélykertben, magában az épületben pedig szolgálati lakásokat, illetve irodákat alakítottak ki.

**Az érték állapota, javasolt beavatkozások:** Az épület nagyon viharvert állapotban van. Különösen a földszinti falak festése és vakolata, valamint lábazata sérült. Helyreállítása időszerű melyet csak épület diagnosztika útmutatásai alapján lehet hatékonyan elvégezni. A színezéshez festőrestaurátor véleménye nélkülözhetetlen. Az épülettel kapcsolatos beavatkozások esetén a történeti belvárosra vonatkozó egységes rendezés, illetve a településképi arculati kézikönyv figyelembevétele javasolt.

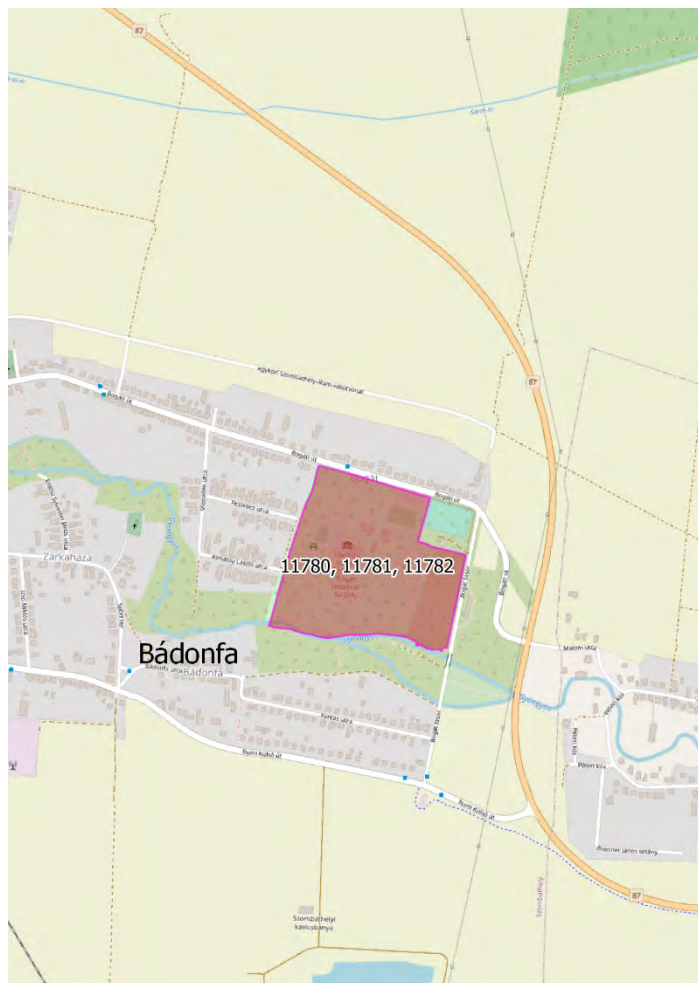
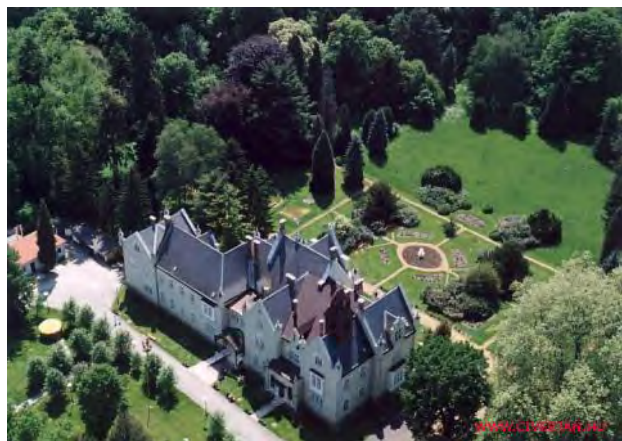
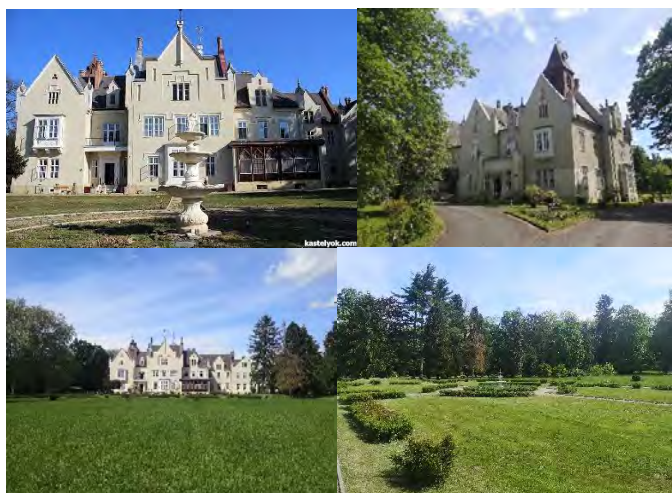
Cím: Szombathely, Bogáti utca 32-34.

Az 1800-as évek elején építettek. A Gyöngyös-patak által határolt mintegy 9 hektáros kastélyparkot is ezidőtájt létesítették. Az egyemeletes angol gót-romantikus stílusú kastélyépületet Skerletz Károly bárótól 1856-ban vásárolta meg Festetich Dénes. Már a Festetich-család építtette át a kastélyt az 1860-as években jelenlegi formájára. A II. világháború végén szovjet hadikórház volt, majd tanácsi és MSZMP Oktatási Központként használták. 1981-től a Fővárosi Tanács kezelésébe került és ma is a Fővárosi Önkormányzat Szociális Otthonaként működik.

**Az érték állapota, javasolt beavatkozások:** Az épület tűrhető állapotban van. Helyreállítása ugyanakkor időszerű melyet csak épület diagnosztika útmutatásai alapján lehet hatékonyan elvégezni. A homlokzat vakolatainak minősége, texturája és színe felülvizsgálandó. A színezéshez festőrestaurátor véleménye nélkülözhetetlen. Az épülettel kapcsolatos beavatkozások esetén a történeti belvárosra vonatkozó egységes rendezés, illetve a településképi arculati kézikönyv figyelembevétele javasolt.

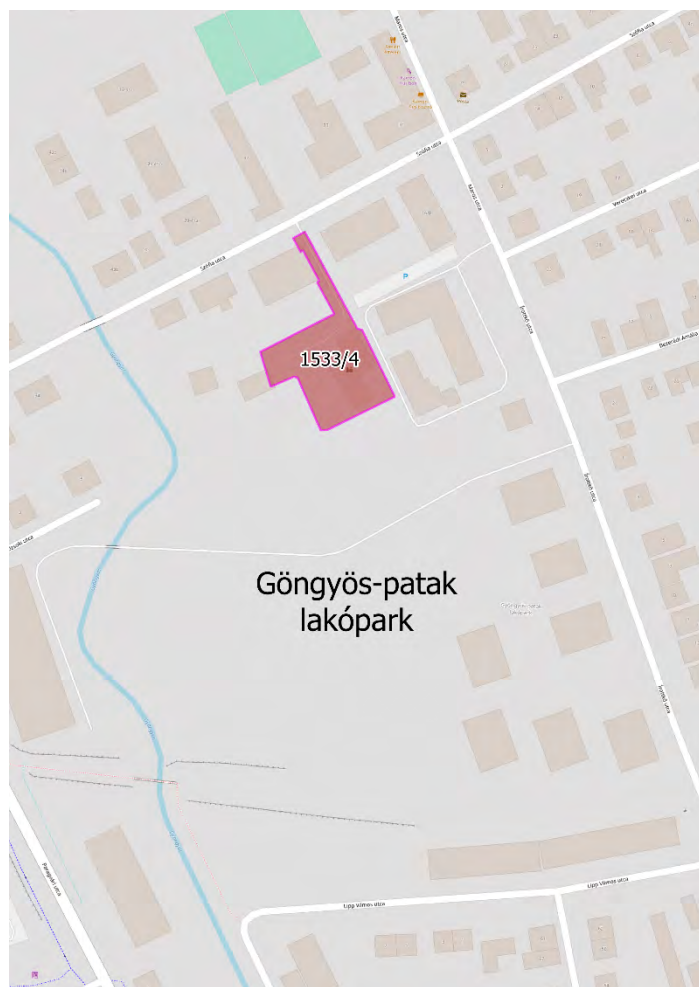
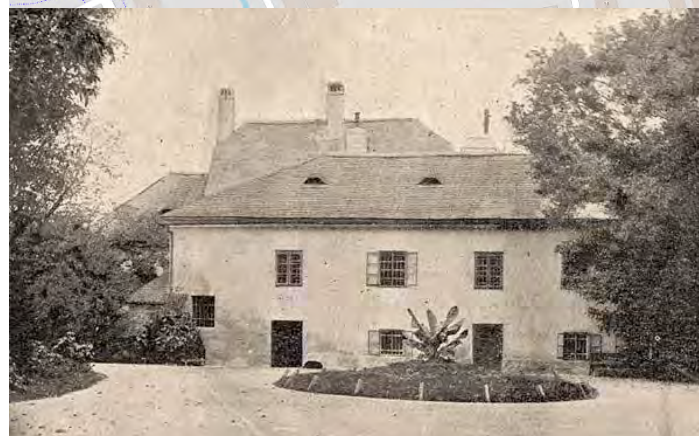
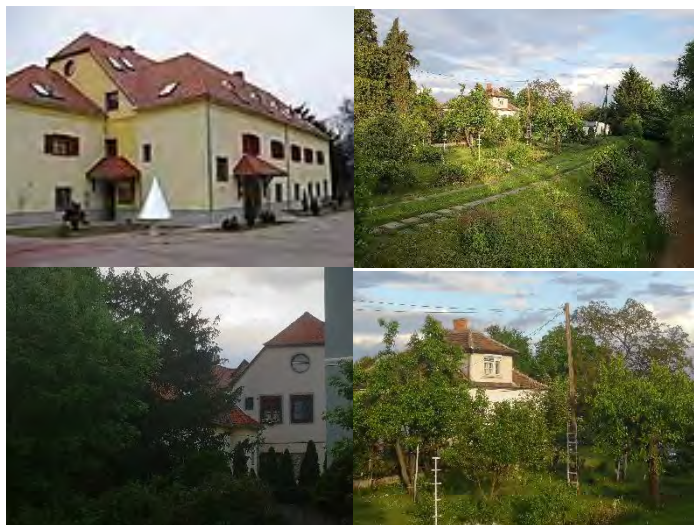
Cím: Szombathely, Szófia u. 20.

Az Árpád-kori eredetű Kámon település központi részén, a Gyöngyös patak keleti partján álló, XVI/XVII. és a XIX. század között kiépült kastély ma kertvárosi környezetben áll. A kastély kétszintes, tömegét két, egymáshoz képest kissé elcsúsztatott helyzetű épülettömb alkotja. A déli épülettömb egy, az északi pedig két helyiségsort foglal magába. A két épülettömb különbségét az eltérő arányú és kialakítású tetőformák és az eltérő típusú koronapárkányok mellett az északi épülettömb szabályos téglalaptól kissé eltérő alaprajza, illetve boltozott földszinti terei is hangsúlyozzák. Jelen ismeretek szerint ez utóbbi tömb tekinthető az épület korai magjának. Téglaboltozatos tereiben számos helyen összefüggő tört kő falszakaszok láthatóak, keleti homlokzatát pedig kváderezést imitáló (okker alapon fekete), korai, feltehetően XVII. századi festés díszíti. A kastélytól északra egykor a XVIII-XIX. században felépült gazdasági épületek álltak, keletről és délnyugatról a Gyöngyös patakig húzódó kert, illetve XIX. századi ábrázolásokról ismert angolpark övezte.

**Az érték állapota, javasolt beavatkozások:** A terület történeti értékeket figyelembe vevő karbantartása, a történeti kert, park kezelése megoldandó. Az épületek állagának, (statikai) műszaki állapotának rendszeres felülvizsgálata és a szükséges karbantartások elvégzése szükséges. A területre lehetőség szerint készüljön egységes rendezés és terv, a részekre bontása nem javasolt.
