# SZOMBATHELY

## ÖRÖKSÉGVÉDELMI HATÁSTANULMÁNY

### Értékleltár

2021-2022

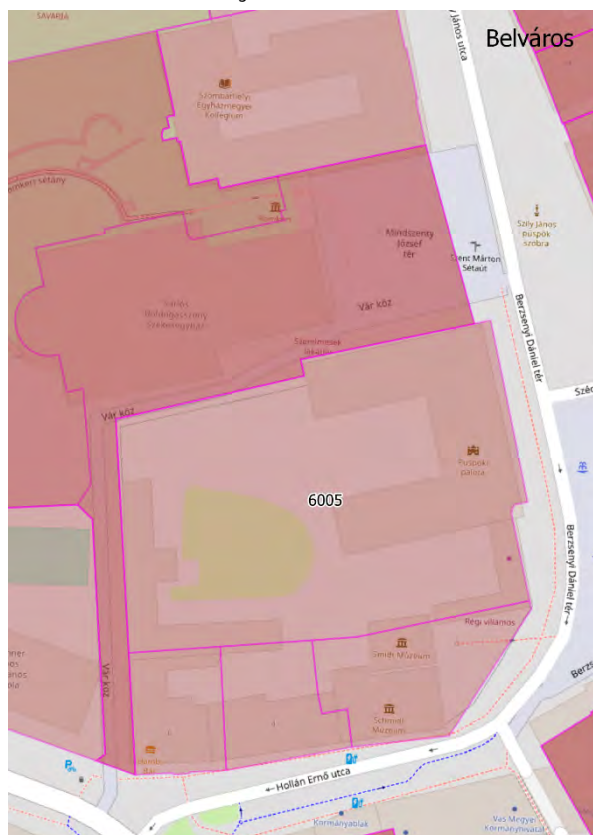
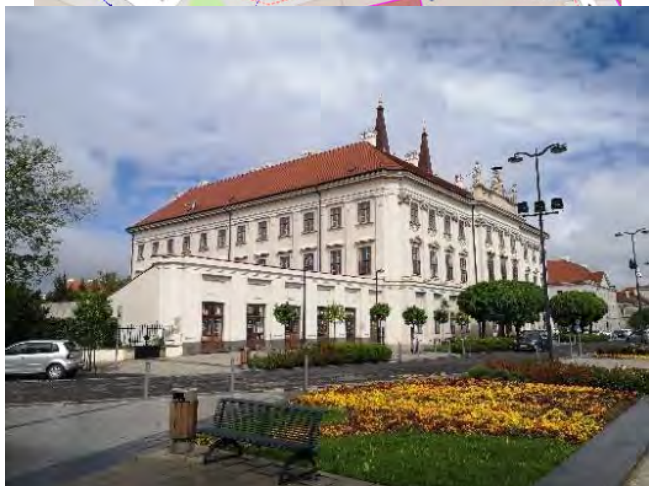
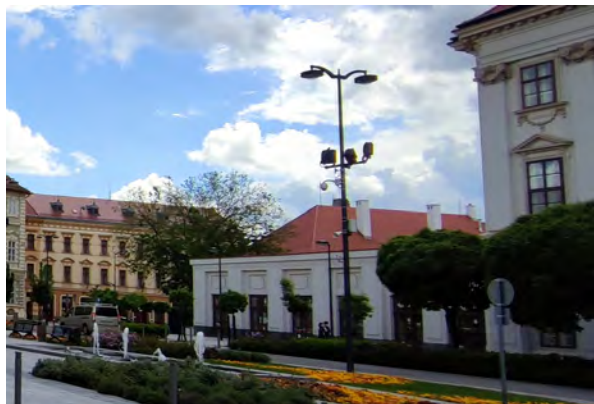
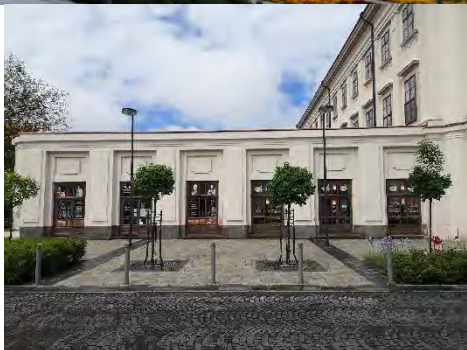
Cím: Berzsenyi D. tér 3.

A püspöki palotához délről csatlakozó bővítmény, mely tagolásában és kialakításában a püspöki palota földszintjét folytatja. Pillérekkel tagolt földszintes fülkesor, bennük üzletekkel. Egykor alárendelt funkciójú helyiségeket foglalt magába: élestart és műhelyeket. A püspöki palotához hasonlóan, a sarka lekerekített.

**Az érték állapota, javasolt beavatkozások:** A terület történeti értékeket figyelembe vevő karbantartása, a történeti kert, park kezelése megoldandó. Az épületek állagának, (statikai) műszaki állapotának rendszeres felülvizsgálata és a szükséges karbantartások elvégzése szükséges. A területre lehetőség szerint készüljön egységes rendezés és terv, a részekre bontása nem javasolt.

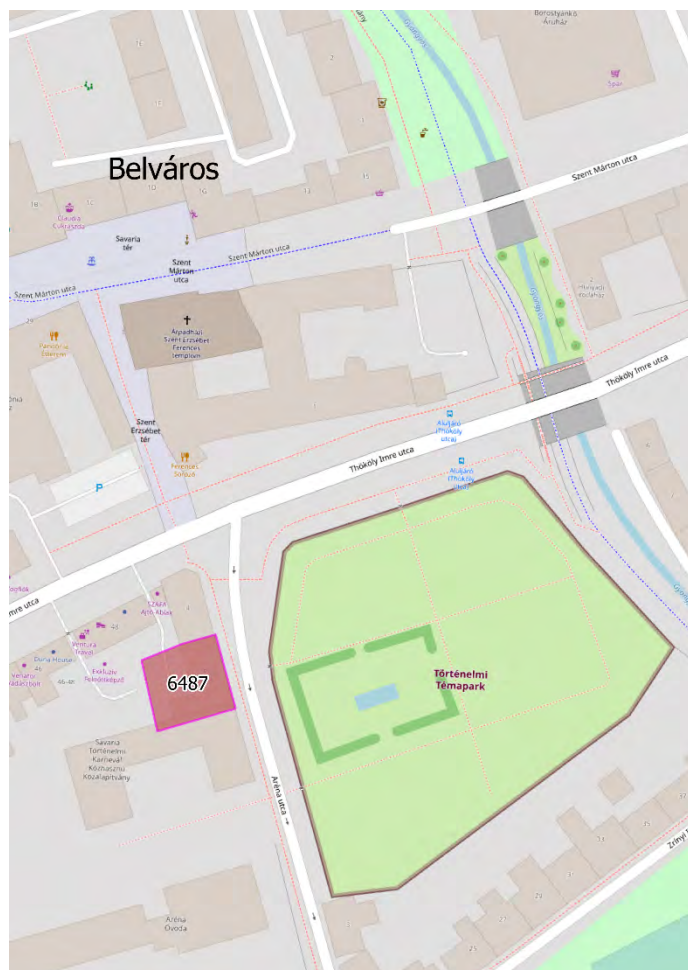
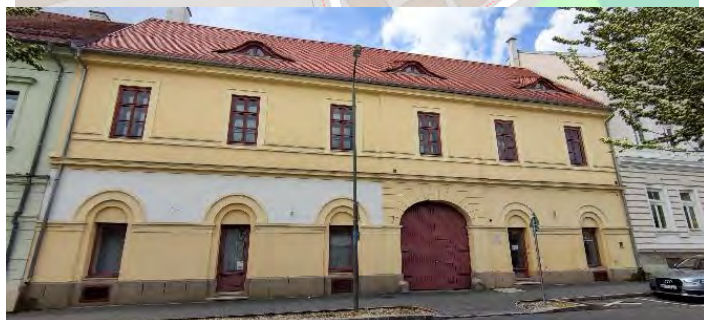
Cím: Aréna utca 6.

Az épület homlokzatán a bejárat aszimmetrikusan helyezkedik el és egy kis kiülésű rizalittal hangsúlyozott. Földszintjét íves vakárkásor díszíti, benne jelenleg egyenes záródású ablakok. Az épület földszintjén levő zsidó imaház és rituális fürdőt az 1960-as évek végén átalakították.

**Az érték állapota, javasolt beavatkozások:** Az épület jó állapotban van, azonban a történeti értékeket figyelembe vevő karbantartása megoldandó. Az épületek állagának, (statikai) műszaki állapotának rendszeres felülvizsgálata és a szükséges karbantartások elvégzése szükséges. Az épülettel kapcsolatos beavatkozások esetén a történeti belvárosra vonatkozó egységes rendezés, illetve a településképi arculati kézikönyv figyelembevételére javasolt.

**Az érték megőrzése:** Az *épületről* részletes építéstörténeti tudományos dokumentáció és értékleltár készítése szükséges, amely alapján az épület valamennyi szerkezete és a belső térszervezését alkotó eleme is megvizsgálandó, védelmük javasolt.

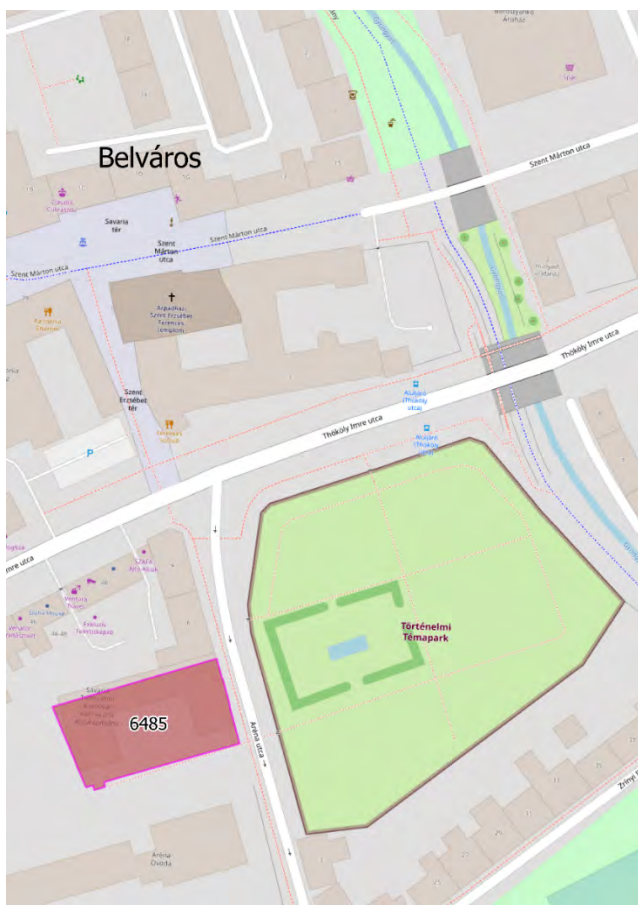
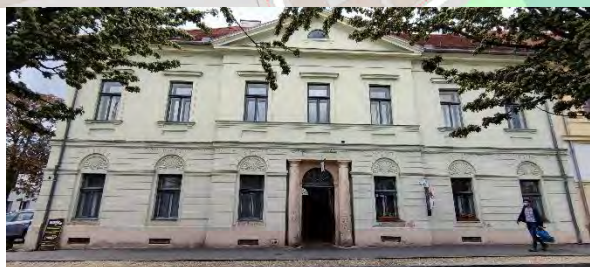
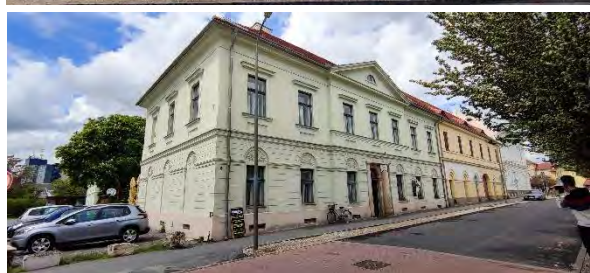
Cím: Aréna u. 8.

A 6. sz. épület homlokzatképzéséhez íves vakárkádsorral díszített, benne egyenes záródású ablakokkal, kapuját azonban egy-egy toszkán oszlop keretezi. Eredetileg serfőzdeinek épült 1820 körül ma részben lakóház, részben irodák és raktárak találhatók benne. Számtalan meggondolatlan átalakítás alaposan megváltoztatta alaprajzát, belső homlokzatainak egyes részeit, de így is a szomszédos épülettel együtt a vas megyei klasszicista építészet szép példája.

**Az érték állapota, javasolt beavatkozások:** Az épület jó állapotban van, azonban a történeti értékeket figyelembe vevő karbantartása megoldandó. Az épületek állagának, (statikai) műszaki állapotának rendszeres felülvizsgálata és a szükséges karbantartások elvégzése szükséges. Az épülettel kapcsolatos beavatkozások esetén a történeti belvárosra vonatkozó egységes rendezés, illetve a településképi arculati kézikönyv figyelembevételre javasolt.

**Az érték megőrzése:** Az *épületről* részletes építéstörténeti tudományos dokumentáció és értékleltár készítése szükséges, amely alapján az épület valamennyi szerkezete és a belső térszervezését alkotó eleme is megvizsgálandó, védelmük javasolt.

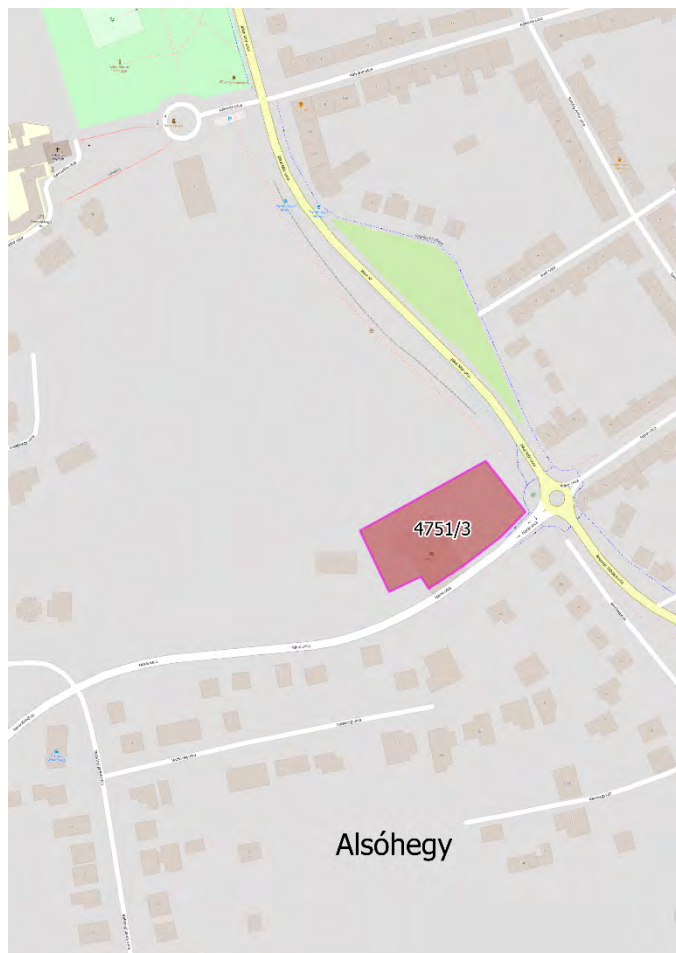
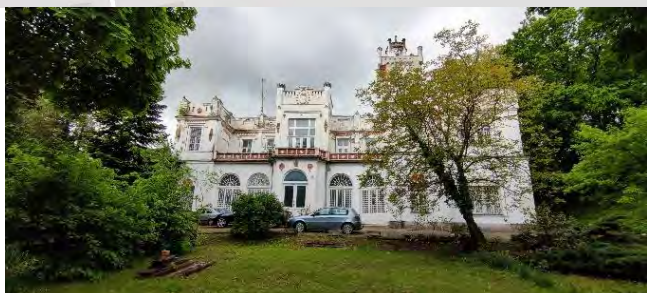
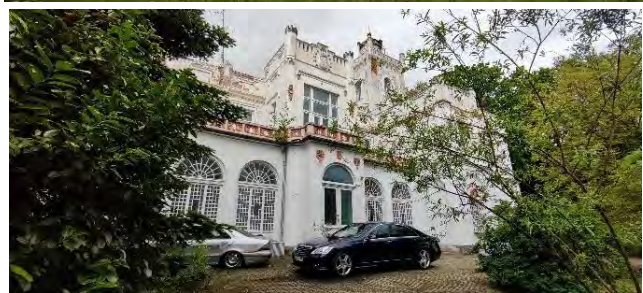
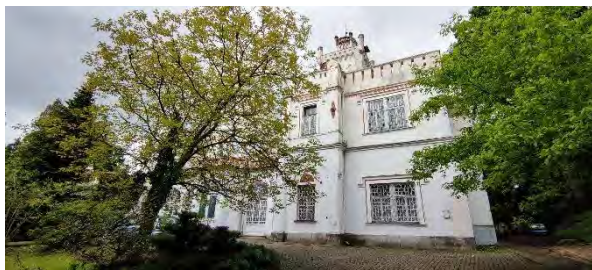
Cím: Bagolyvári sétány

Ún. bagolyvár, romantikus, 1851. Építette: Zwitkovich Károly hadbiztos.

**Az érték állapota, javasolt beavatkozások:** A terület történeti értékeket figyelembe vevő karbantartása, a történeti kert kezelése megoldandó. Az épületek állagának, (statikai) műszaki állapotának rendszeres felülvizsgálata és a szükséges karbantartások elvégzése szükséges. A területre lehetőség szerint készüljön egységes rendezés és terv, a részekre bontása nem javasolt.

**Az érték megőrzése:** Az *épületről* részletes építéstörténeti tudományos dokumentáció és értékleltár készítése szükséges, amely alapján az épület valamennyi szerkezete és a belső térszervezését alkotó eleme is megvizsgálandó, védelmük javasolt.

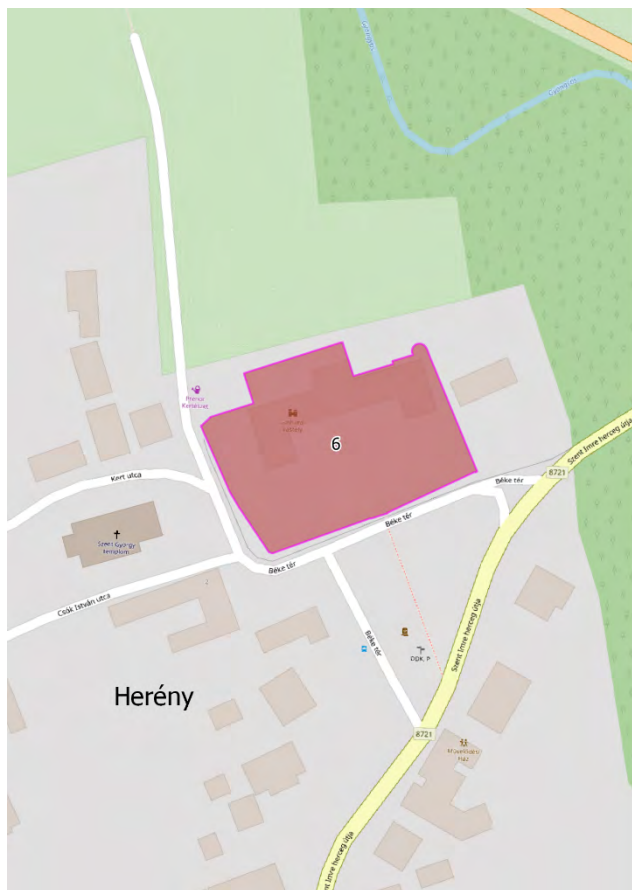
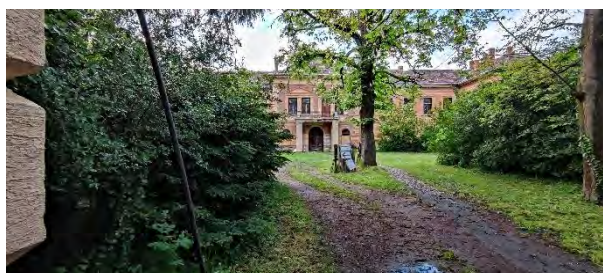
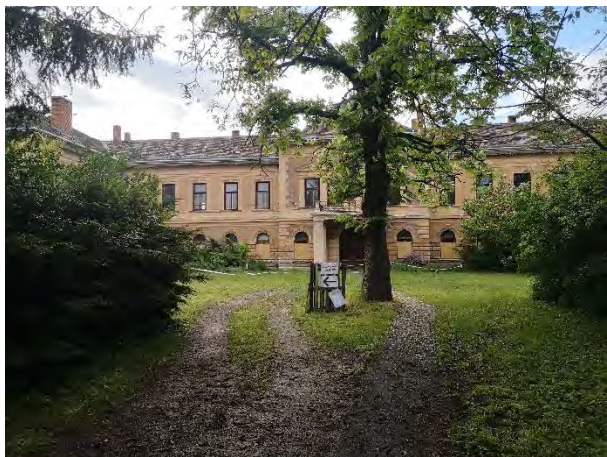
Cím: Béke tér 1/A

A volt Gothard kastély barokk eredetű, délnyugati szárnyát Szalánczy Márton, megyei alispán építtette 1690-99 között. majd a teljes birtok a Gothard családhoz került a 19. században. Ezután Hauszmann Alajos tervei alapján 1881-ben a kastély északkeleti részén csillagvizsgáló tornyot alakítottak ki, a földszintes épületet bővítették és egyemeletessé alakították eklektikus stílusban. A délnyugat és délkelet oldalszárnyak ölelésében a homlokzat középső részén enyhén előreugró középrizalit található. Az emeleten a bejárat fölé nyúló nagy terasz készült, így alul egy fedett kocsíathajtót létrehozva. Az emeleten a középrizalitin tympanonnal összefogott ikerablakok láthatók.

A földszinti íves és az emeleti egyenes záródású nyílásokat vakolatkeret szegélyezi, az épület sarkainál sarokarmírozás, a földszinten pedig a nyílások vállmagasságáig kváderezést alakítottak ki.

**Az érték állapota, javasolt beavatkozások:** Az épület meglehetősen rossz állapotban van. Javasolt az épületek termikus burkának mielőbbi helyreállítása, majd az alapos helyreállítást követően a terület történeti értékeit figyelembe vevő karbantartása, a történeti kert kezelése megoldandó. Az épületek állagának, (statikai) műszaki állapotának rendszeres felülvizsgálata és a szükséges karbantartások elvégzése szükséges. A területre lehetőség szerint készüljön egységes rendezés és terv, a részekre bontása nem javasolt.

**Az érték megőrzése:** Az *épületről* részletes építéstörténeti tudományos dokumentáció és értékleltár készítése szükséges, amely alapján az épület valamennyi szerkezete és a belső térszervezését alkotó eleme is megvizsgálandó, védelmük javasolt.

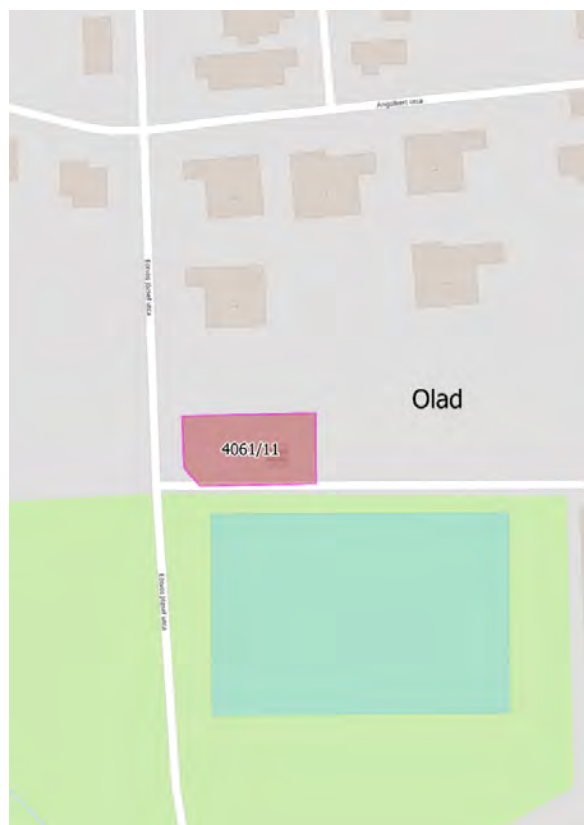
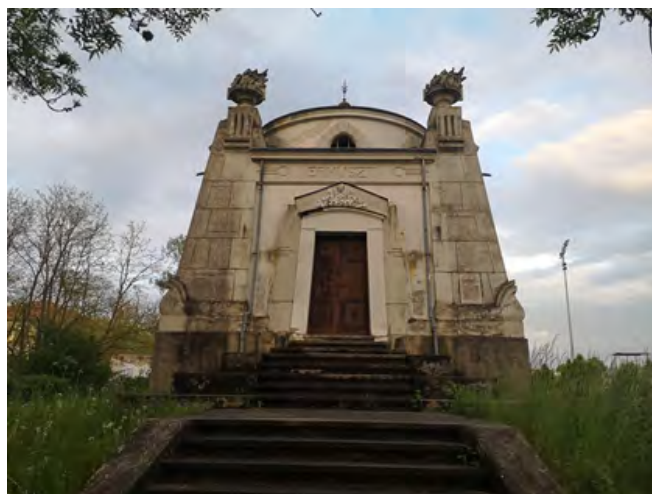
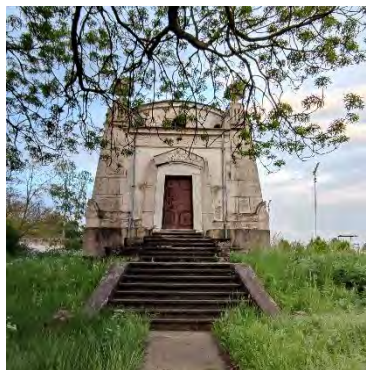
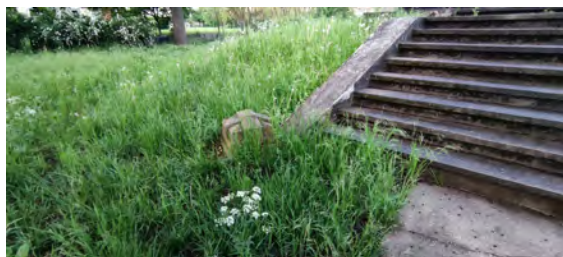
Cím: Dozmat utca 20.

Ernusz Kelemen építtette a kastély parkjában 1907-ben a kriptát.

**Az érték állapota, javasolt beavatkozások:** Az épület jó állapotban van, azonban a történeti értékeket figyelembe vevő karbantartása megoldandó. Az épület környezete elhanyagolt, a környezet komplex rendezése szükséges. Az épület állagának, (statikai) műszaki állapotának rendszeres felülvizsgálata és a szükséges karbantartások elvégzése szükséges.
