ÖSSZEFOGLALÓ

Projekt: Anyagminta vizsgálat (2026/K/05923)

Összefoglaló száma: 1056360/1

Azbesztvizsgálat

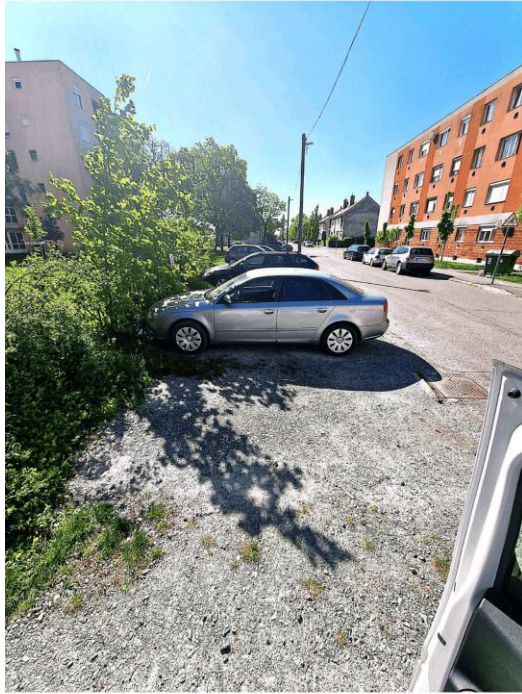
Mintavétel dátuma	Minta száma	Helyszín	Eredmény
2026.04.24	M/695/25/H/18	Jászai Mari utca 27. parkoló	A vizsgált anyagminta krizotil és tremolit típusú azbesztet tartalmaz.

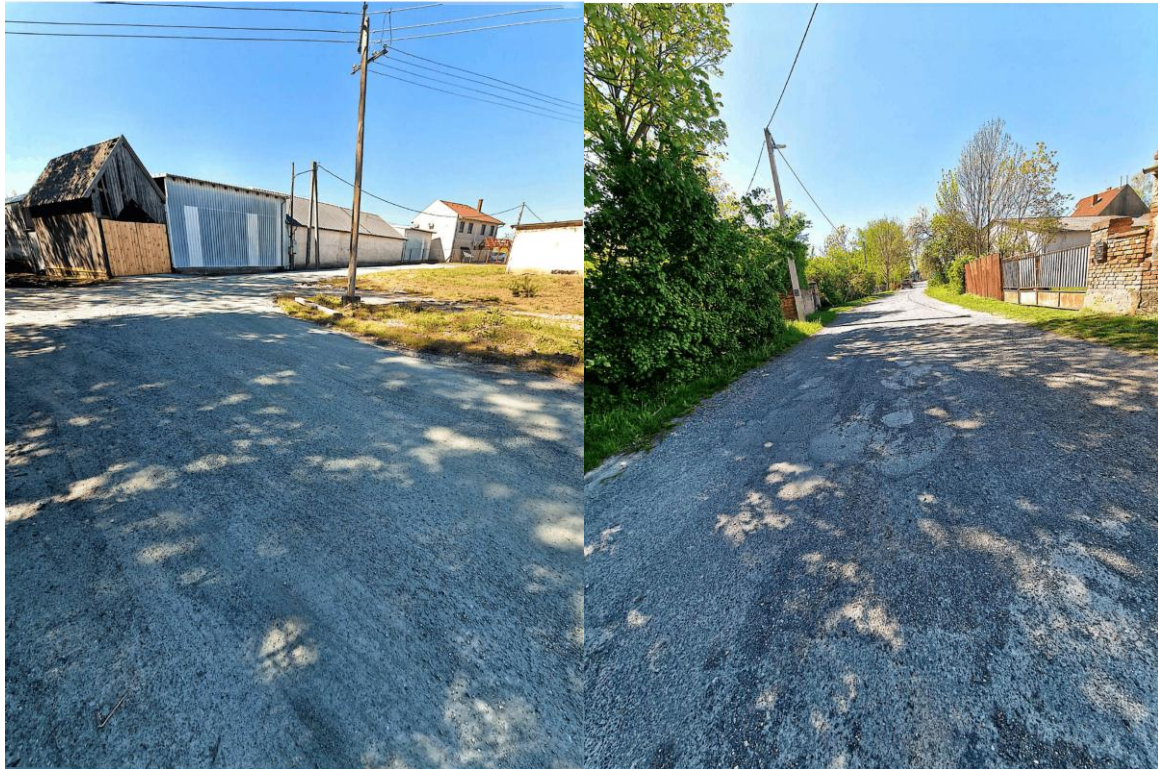
2026.04.24	M/695/25/H/19	Termelők útja	A vizsgált anyagminta krizotil típusú azbesztet tartalmaz.
------------	---------------	---------------	--

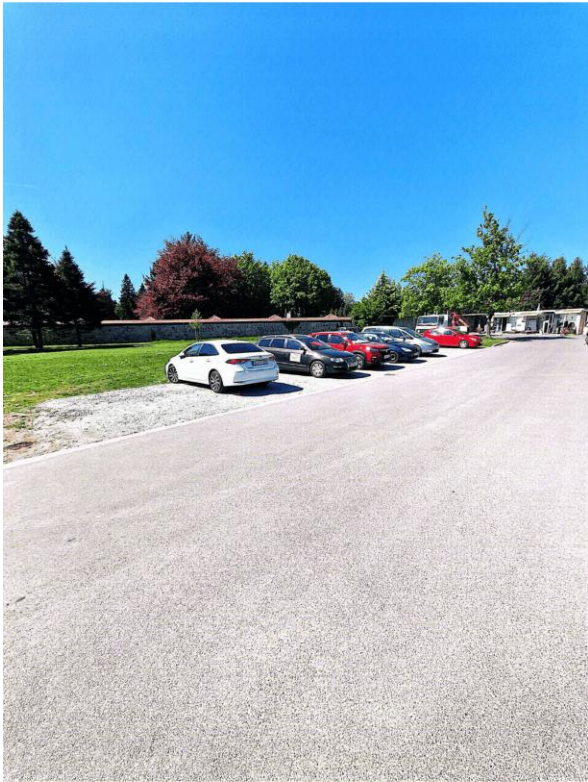
Mintavétel dátuma	Minta száma	Helyszín	Eredmény
2026.04.24	M/695/25/H/20	Jáki út Temetői parkoló	A vizsgált anyagminta krizotil típusú azbesztet tartalmaz.

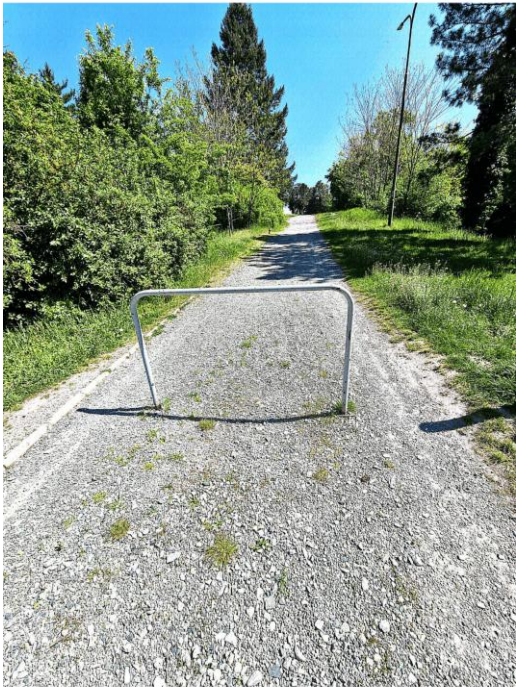
2026.04.24	M/695/25/H/21	Emlékműhöz felvezető út	A vizsgált anyagminta krizotil és tremolit típusú azbesztet tartalmaz.

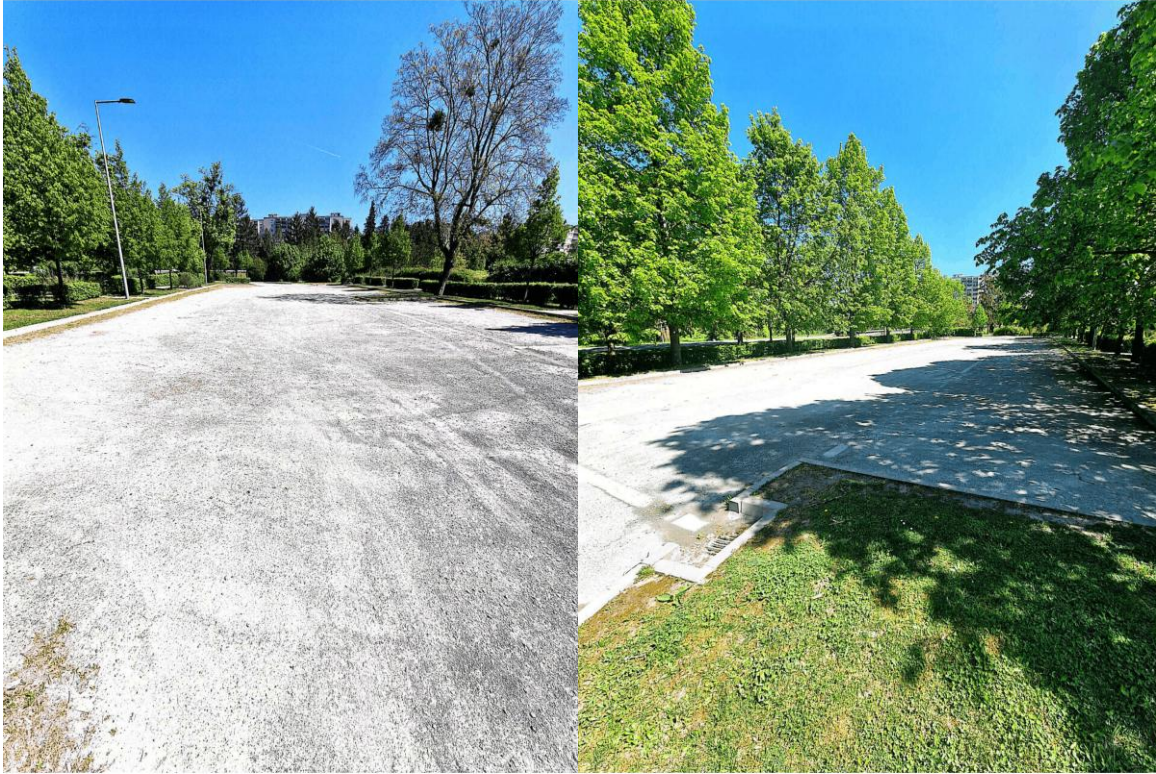
Mintavétel dátuma	Minta száma	Helyszín	Eredmény
2026.04.24	M/695/25/H/22	Sportliget parkoló	A vizsgált anyagminta krizotil típusú azbesztet tartalmaz.

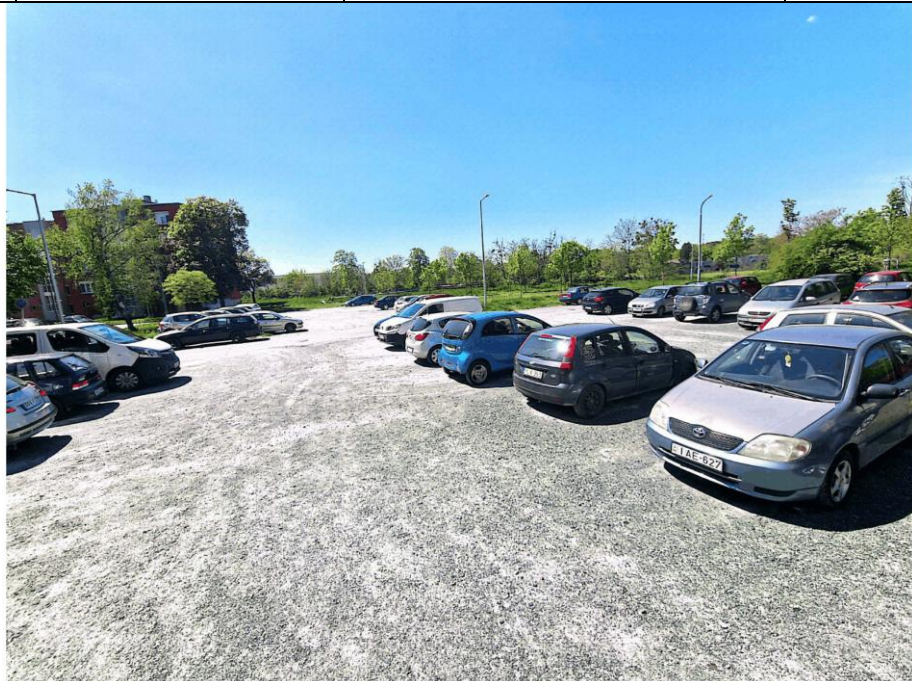
2026.04.24	M/695/25/H/23	Rohonci út 29 - 39 parkoló	A vizsgált anyagminta krizotil és tremolit típusú azbesztet tartalmaz.
------------	---------------	----------------------------	--

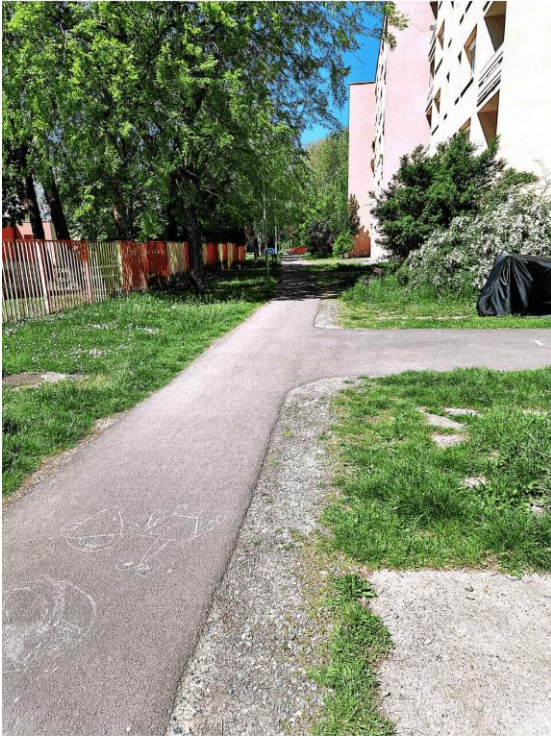
Mintavétel dátuma	Minta száma	Helyszín	Eredmény
2026.04.24	M/695/25/H/24	Szűrcsapó utca 27 - 41 járda melletti feltöltés	A vizsgált anyagminta krizotil típusú azbesztet tartalmaz.

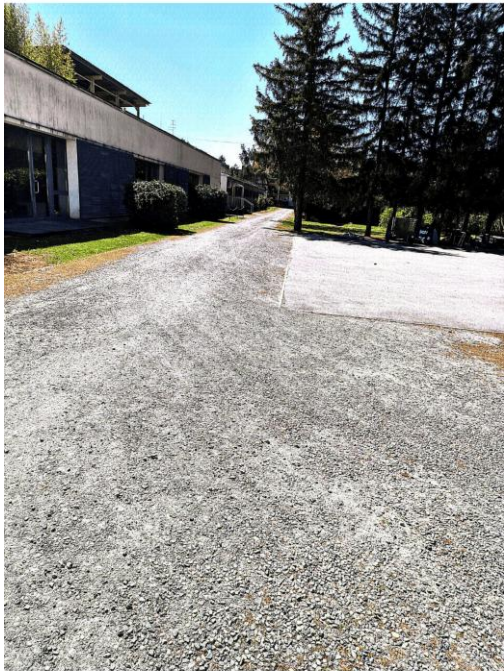
Mintavétel dátuma	Minta száma	Helyszín	Eredmény
2026.04.24	M/695/25/H/28	Aréna Savaria belső parkolója	A vizsgált anyagminta krizotil típusú azbesztet tartalmaz.

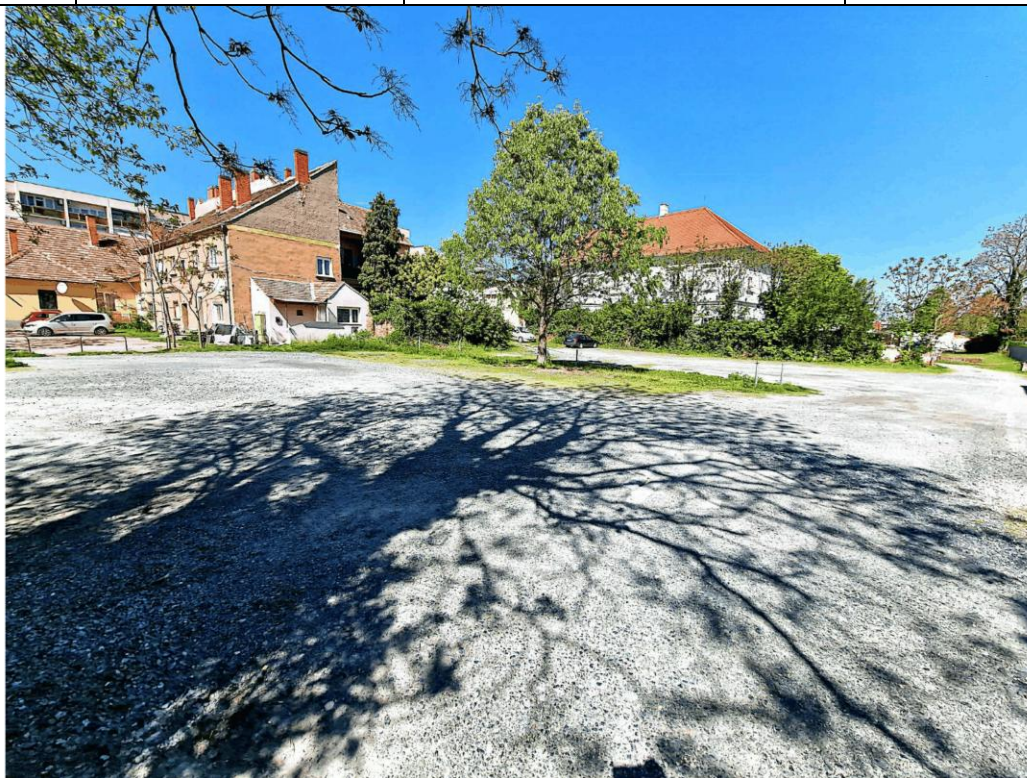
Mintavétel dátuma	Minta száma	Helyszín	Eredmény
2026.04.24	M/695/25/H/30	Thököly Imre utca Városházi parkoló	A vizsgált anyagminta krizotil típusú azbesztet tartalmaz.

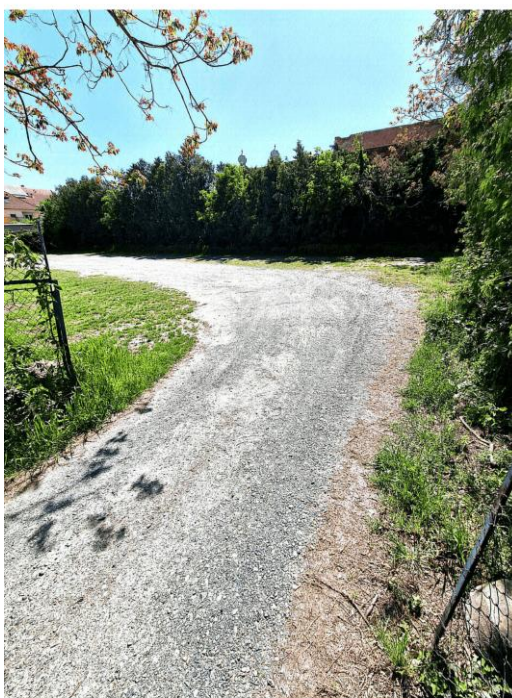
2026.04.24	M/695/25/H/31	Thököly Imre utca Városházi parkoló Zsidó udvari rész	A vizsgált anyagminta krizotil és tremolit típusú azbesztet tartalmaz.
------------	---------------	---	--

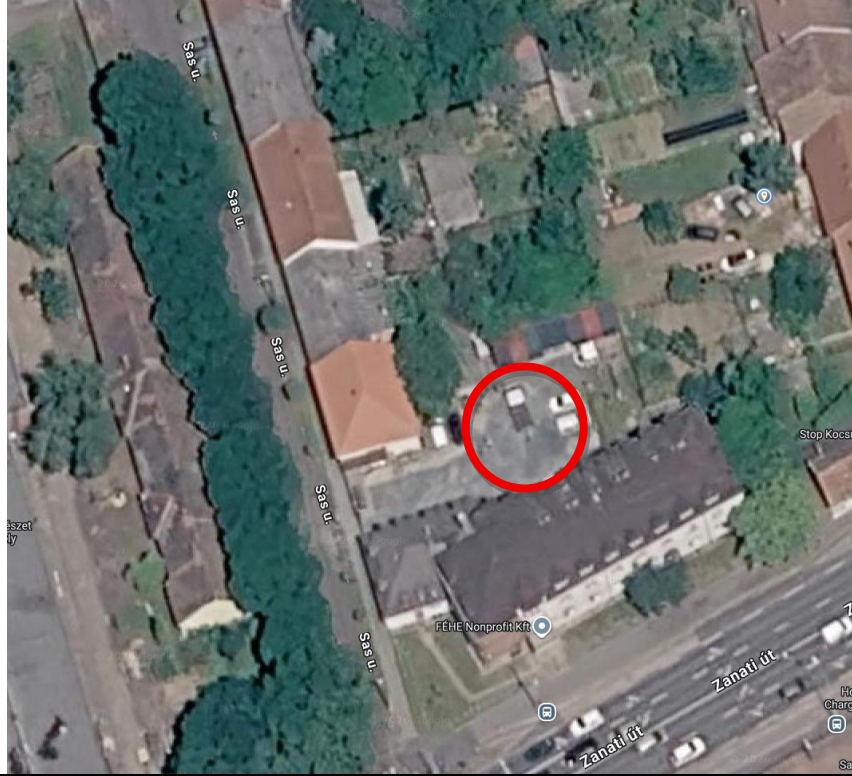
Mintavétel dátuma	Minta száma	Helyszín	Eredmény
2026.04.24	M/695/25/H/32	Zanati út 1 parkoló	A vizsgált anyagminta krizotil és tremolit típusú azbesztet tartalmaz.

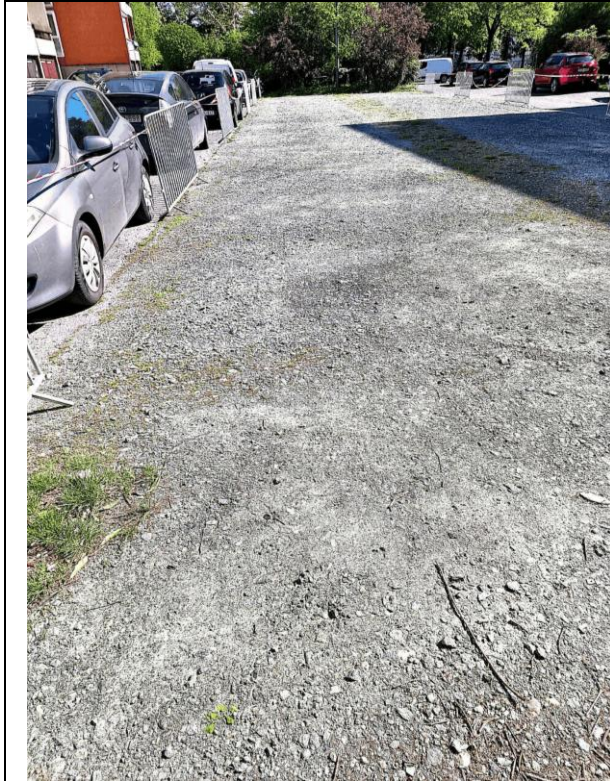
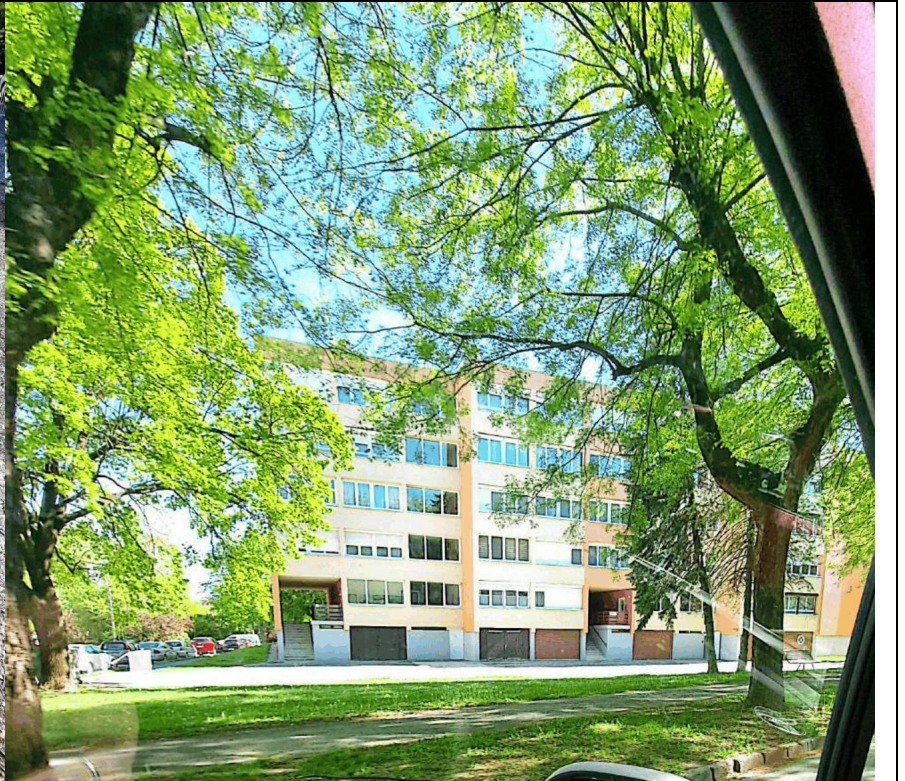
2026.04.24	M/695/25/H/33	Pázmány Péter 30-40. társasházi parkoló	A vizsgált anyagminta krizotil és tremolit típusú azbesztet tartalmaz.
------------	---------------	---	--

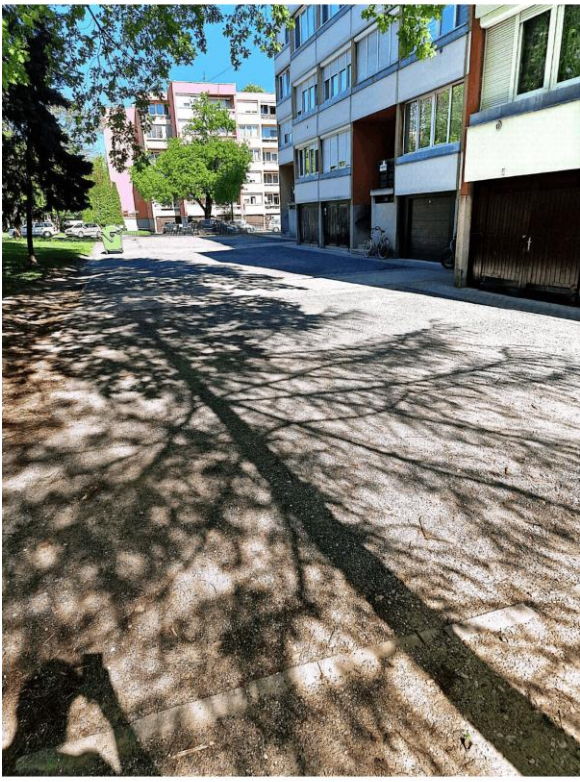
Mintavétel dátuma	Minta száma	Helyszín	Eredmény
2026.04.24	M/695/25/H/34	Pázmány Péter 48-52. társasházi parkoló	A vizsgált anyagminta krizotil típusú azbesztet tartalmaz.

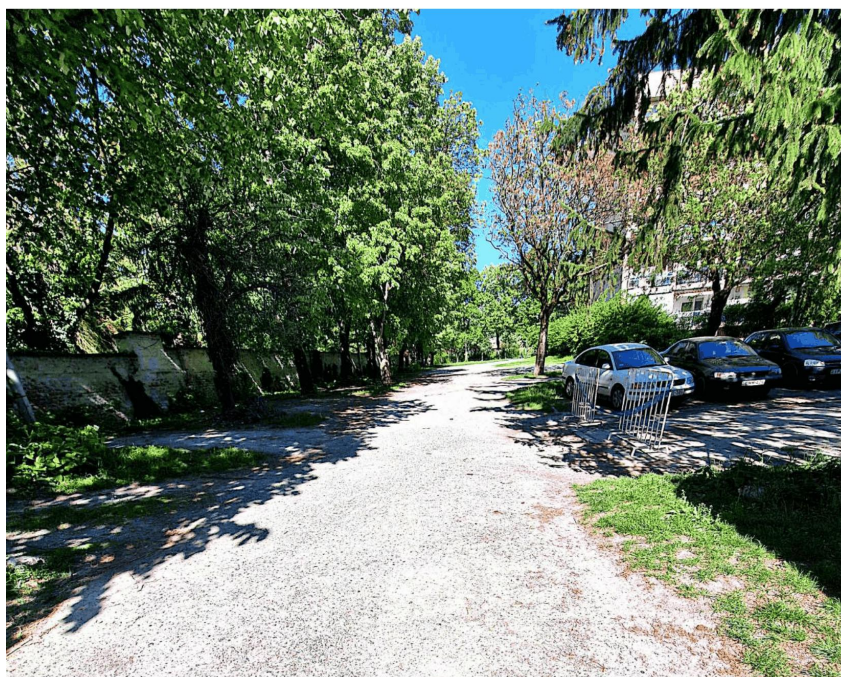
Mintavétel dátuma	Minta száma	Helyszín	Eredmény
2026.04.24	M/695/25/H/36	Pázmány Péter 25 társasházi parkoló	A vizsgált anyagminta krizotil típusú azbesztet tartalmaz.
